鹽水溪(大昌橋至八甲橋)疑似遺址

調查鑽探評估

Surveys and Drilling Assessment of the Possible Sites Lie in the Yanshui River Bed between Dachang Bridge and Bajia Bridge

委託單位：經濟部水利署第六河川局

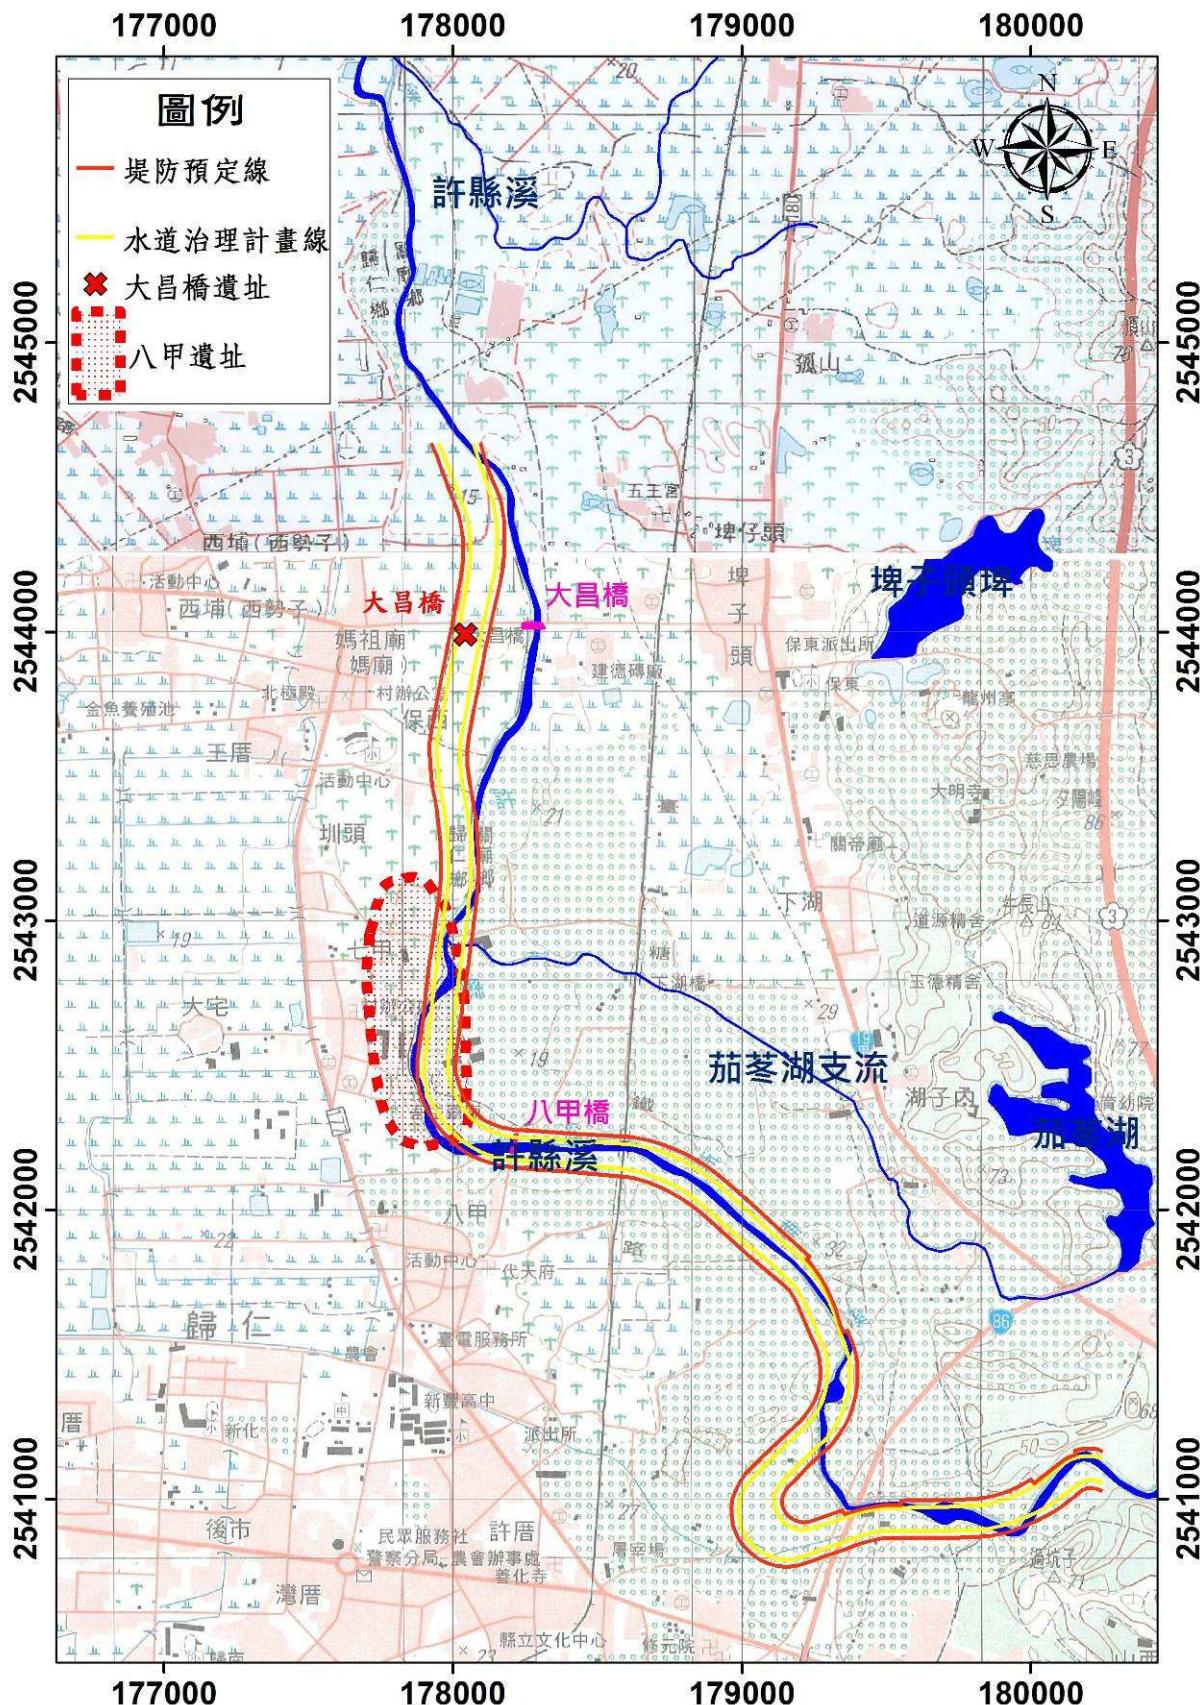
圖 1：計畫區域（自大昌橋區域至八甲橋間紅線範圍）及相關遺址位置對照圖

本計畫範圍包含鹽水溪大昌橋(25k+144)至八甲橋(27K+176)左右兩岸堤防預定線範圍內，南北總長約 2 公里，寬幅約 130 公尺，經套疊相關考古遺址資料資料（臧振華，1994；劉益昌，2008），初步判定與八甲遺址、大昌橋遺址等二遺址之範圍有部份重疊（圖 1）。

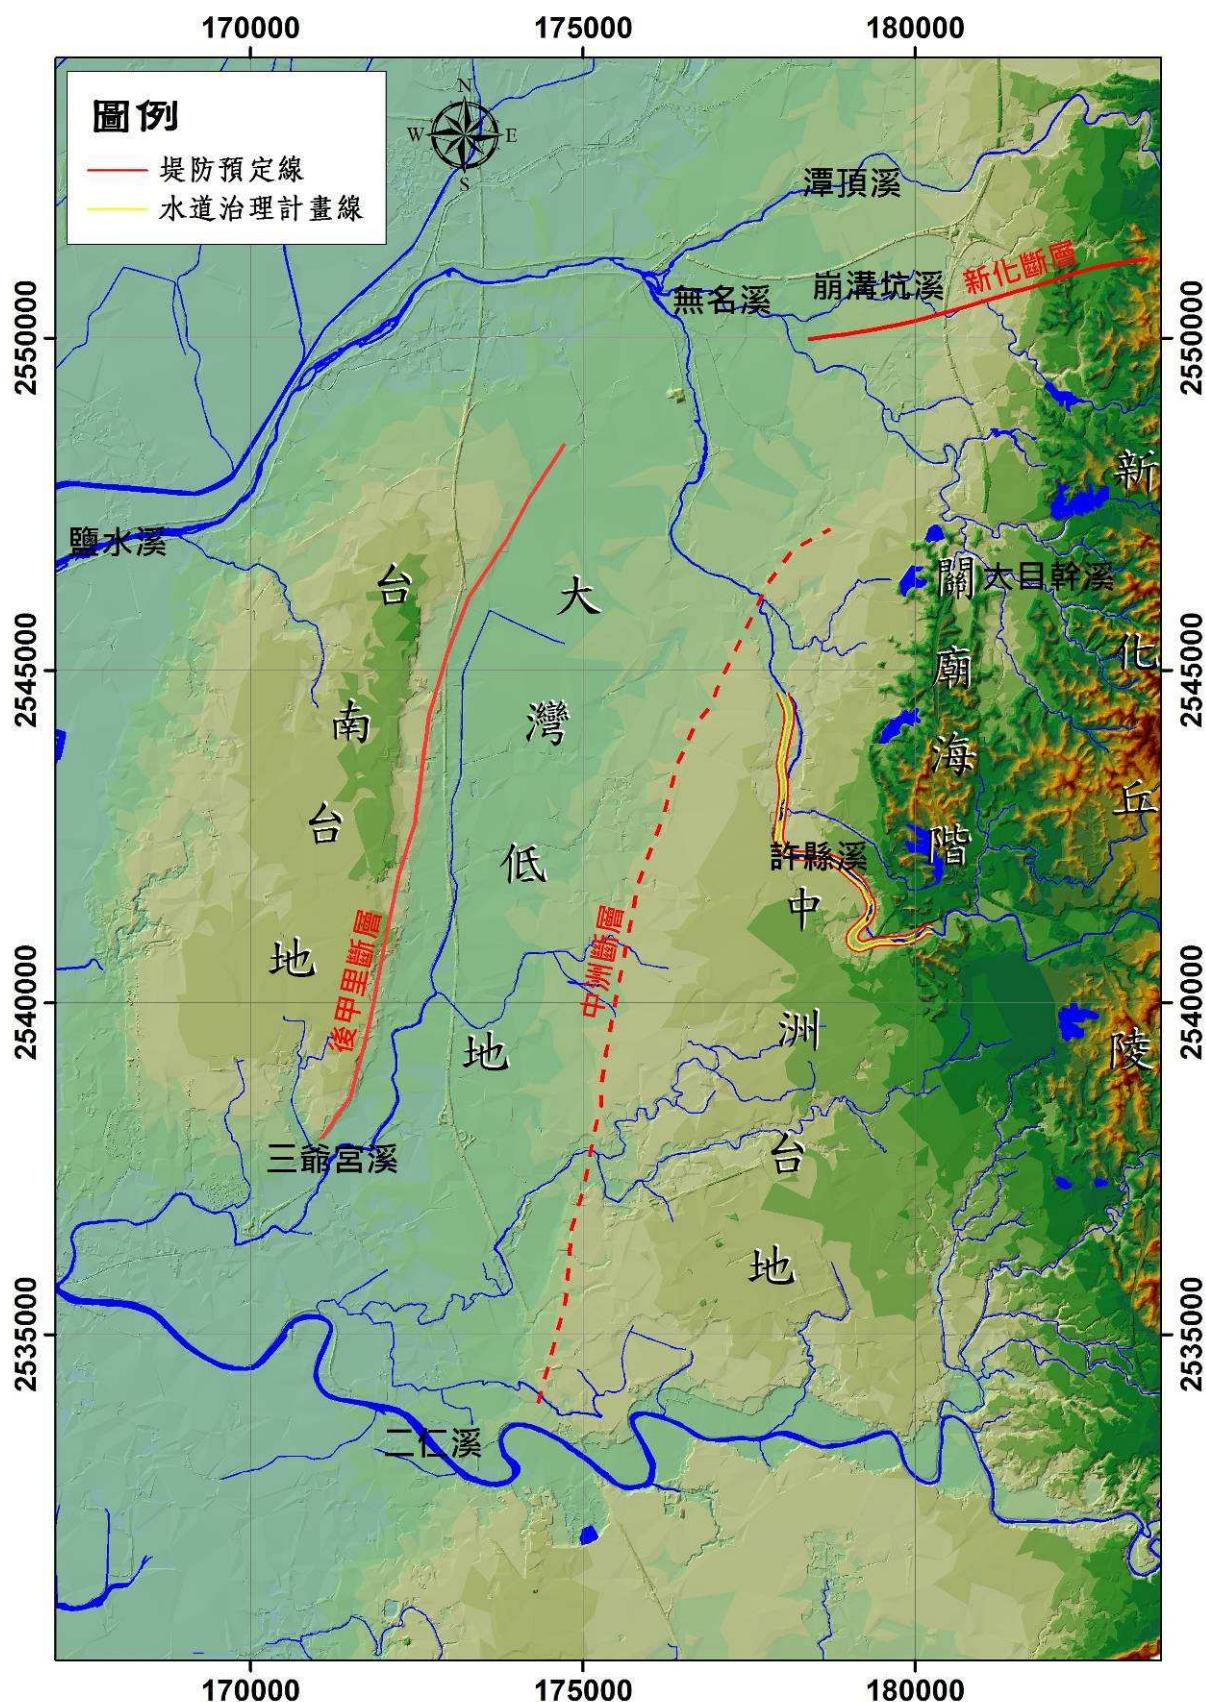
圖 2：新化斷層以南之構造地形分區

臺南市鹽水溪與二層行溪間之地貌是由一系列北北東—南南西長條狀走向之構造地形所組成，與鹽水溪北側之地形差異甚大，其主要原因乃新化斷層將南側之褶皺-逆衝斷層帶往西推出有關（陳文山等，2004；周飛宏，2007）（圖 2）。這一系列構造地形最西側為濱海沙洲，往東依序為臺南台地、大灣低地、中洲台地（關廟海階）以及新化丘陵。其中中洲台地整體呈南北狹長狀，長度約 15 公里，北側約延伸至崩溝坑溪南緣而與新化斷層相接，此端較窄，寬幅約僅 1 公里而已，往南台地面則逐漸拓展開來，至二層行溪時，寬度已達 8 公里左右，台地面後續並向南延伸過二層行溪而與大湖台地相連接，兩者應屬同一構造運動所形成。中洲台地早期堆積了台南期海進時所形成的海相沉積物，之後受陸化及新期構造運動影響而抬升成為台地，西側階緣頂部約海拔 20 公尺，階崖線約自新化南側之三舍甲起、經松仔腳、六甲、武東至大潭二仁溪岸止。東側因近麓山丘陵帶，受其上升而抬起，東側階緣高程約在海拔 40 公尺左右。另一方面此階面也受到北側新化斷層的影響而與現今河流流向相同，由南往北緩降，如在南側八甲一帶地表高程約在 23 公尺左右，但至七甲保西國小一帶則緩降至 19 公尺左右。

本次工作區域即位於中洲台地北段中央地帶之許縣溪河道兩側，約略於八甲橋及大昌橋之間。許縣溪為鹽水溪上游支流之一，於關廟區香洋西北側出麓山丘陵帶後即進入中洲台地，由於台地東緣受麓山帶抬升作用影響上升速率較快，因此河流仍呈掘鑿曲流型態，及至八甲橋附近，此時台地地勢稍緩，河流側蝕及堆積作用較為明顯，低緩之谷地地形也逐漸開闊。而西行之許縣溪於八甲橋西側約 250 公尺處以近乎 90 度北轉，依循台地轉西北流，至七甲再轉往北流，經大昌橋後，於台地邊緣匯入另一發展於台地面之支流後才離開台地面，往西北轉入更為低緩之平原區；最後許縣溪與無名溪、潭頂溪匯合成為鹽水溪，河道再度改往西流（圖 2）。

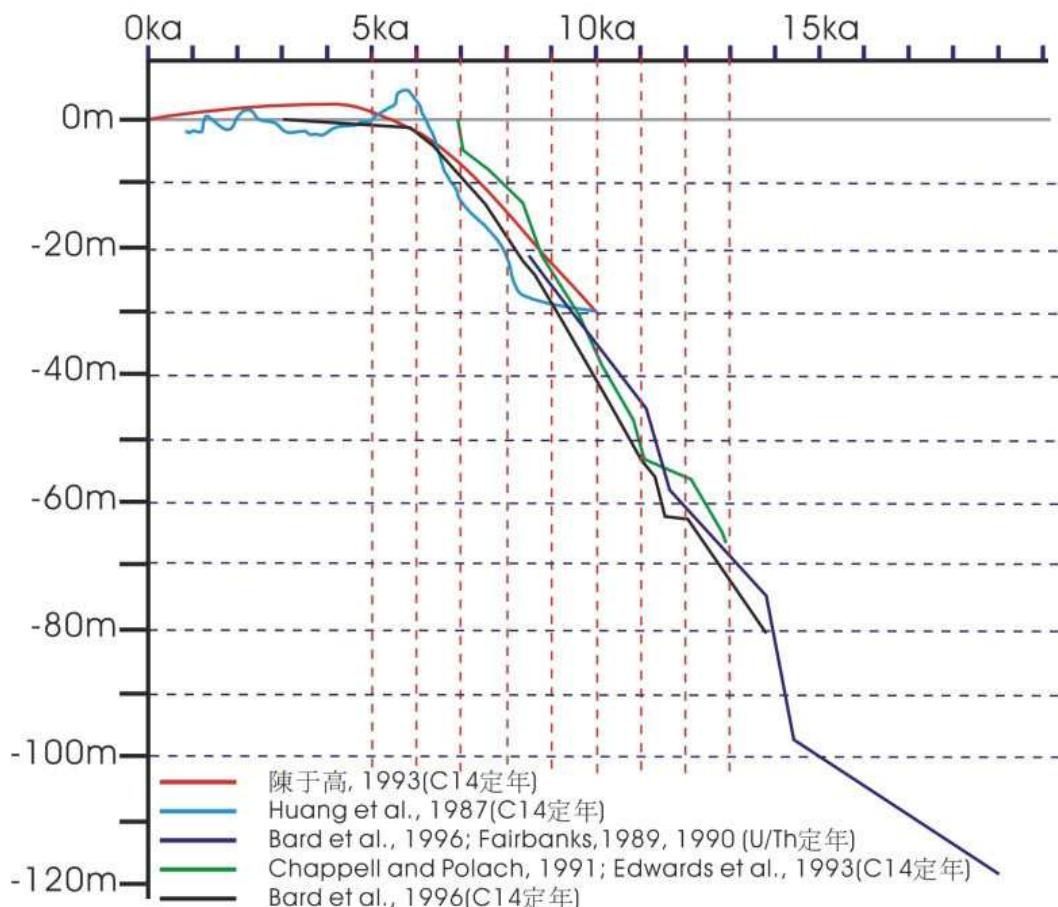
圖 3：全球各地與澎湖地區於末次冰期以來的海平面變動曲線

在全球海平面變遷方面，由於全球溫度變化造成融冰量改變，導致全球海平面產生變化。距今約 18000 年前的末次冰期，海平面較現今低約 120 公尺，之後氣候轉暖，進入間冰期，海平面逐漸上升(圖 3)；從 18000 年前到 15000 年前的間冰期，海平面上升速率平均每年約 6mm；15000 年到 10000 年前，上升速度較快，每年約 10mm；10000 年到 6000 年前，上升速度減慢，每年約 8mm；由 6000 年前至今，海平面變動趨於穩定，變動不會超過 2 公尺(Rohling *et al.*, 1998; Church *et al.*, 2001)。台灣地區晚更新世以來海平面變動與全球性變化趨勢大致相同。(陳于高，1993； Chen and Liu, 1996) 。

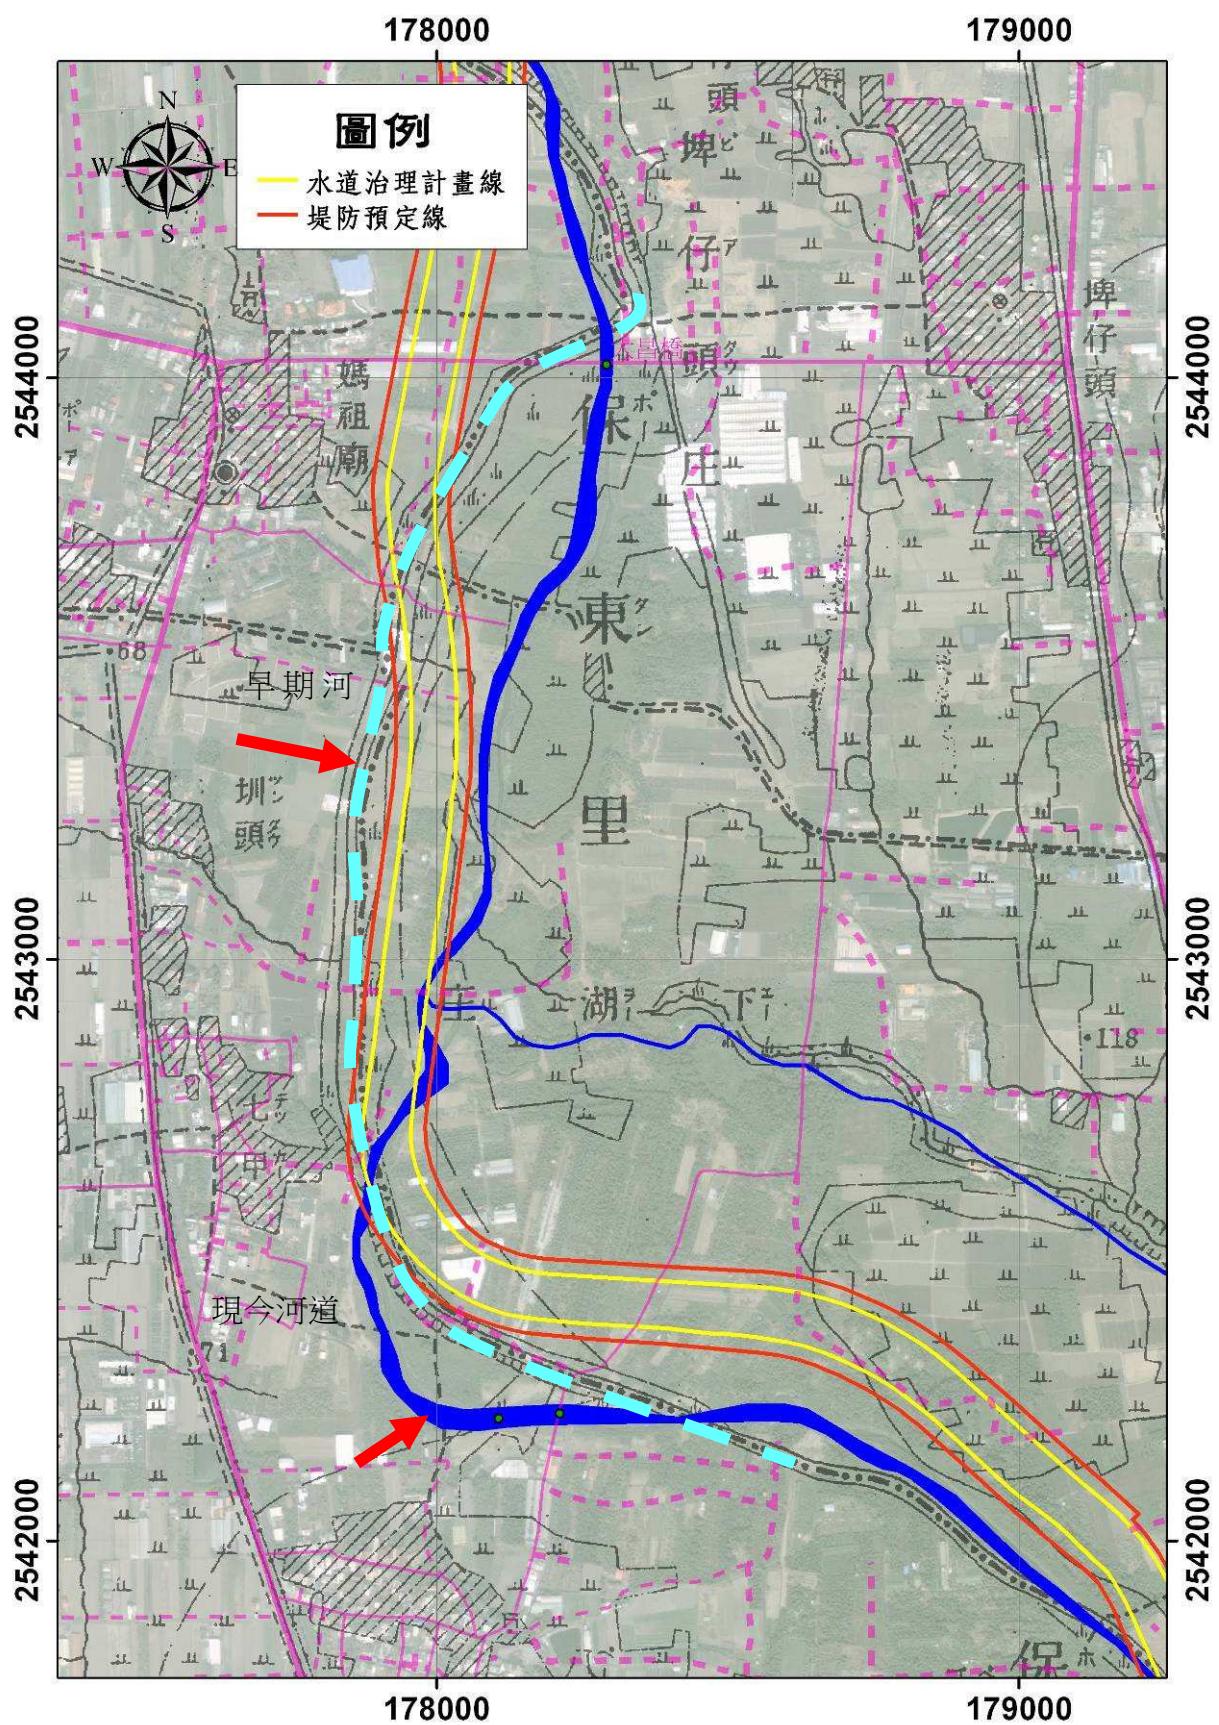
圖 11：台灣堡圖（1904 年）顯示之河道位置（水藍線）與現今河道位置（藍線）

由八甲地區鄰近地形研判，許縣溪古河道原先應逕向西流並由台地西緣匯入大灣低地，之後在抬升過程中河流才改道轉向北流並重新切割台地，並在河流兩側形成寬幅不一、級數不等（1~2 級）之河階地形分布（圖 8~圖 10）。其中在八甲橋西側之河道轉彎處，因屬攻擊坡，有明顯之側向侵蝕作用，因此主河道有逐漸往西移之趨勢。而北折後之河道，自日治時期至今也有相當大的差異，由《台灣堡圖》上所標示的河道位置與現今河道相互套疊可知，現今河道約在原日治初期河道之東，兩者之間最寬擺動幅度可達 300 公尺以上（圖 11），也因此若有遺址存在這一擺動的範圍內，則在河道切割深度以上之地層應皆已受到侵蝕而消失。

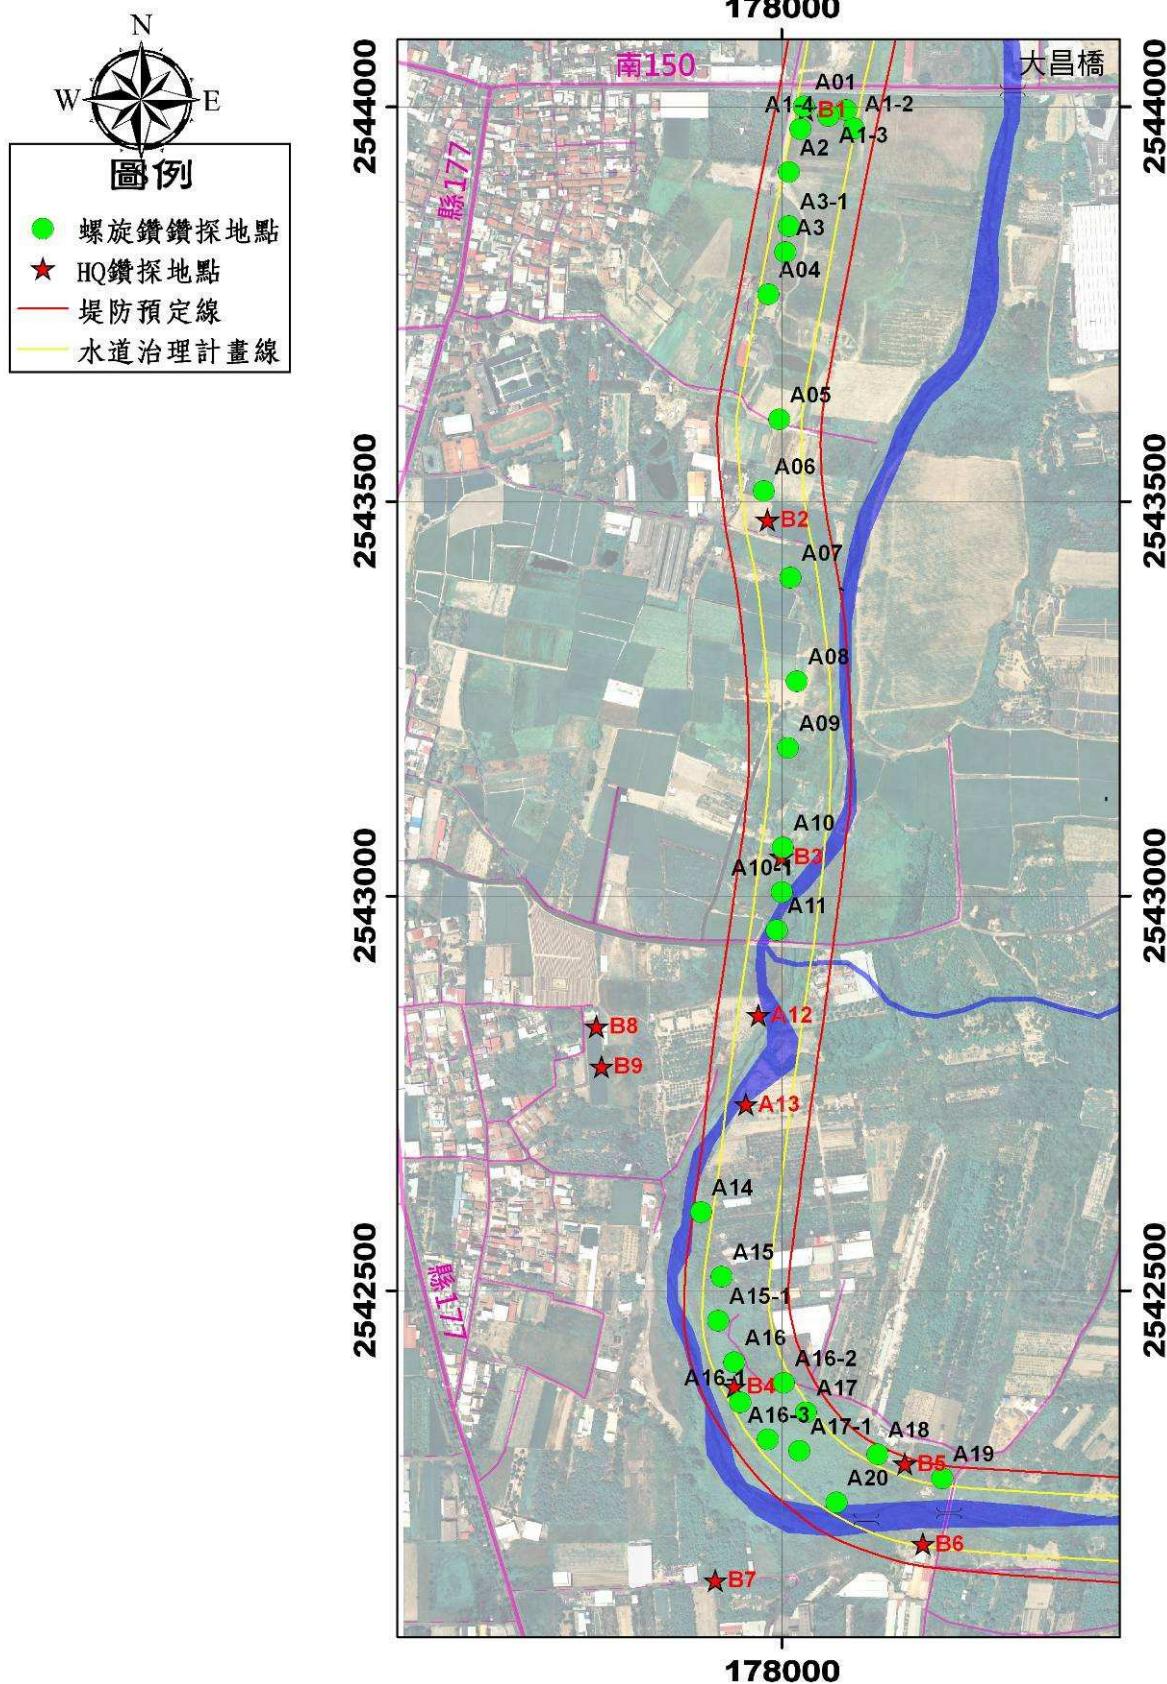
圖 24：大昌橋至八甲橋考古鑽探鑽孔位置圖

日期		完成孔數	累計完成孔數	完成孔號	其 它
整地 作業	0408				
	0409			大昌橋至七甲橋整地及定位	
	0425			完成大昌橋至七甲橋整地及定位工作。	
機械 鑽探 工作	0501	8	8	A1、A1-1、A1-2、A1-3、 A1-4、A2、A3-1、B1	A3-1 為臨時追加鑽孔，乃鄰近之水池當初挖掘取砂時，疑似有遺物摻雜其中
	0502	8	16	A3、A4、A5、A6、A7 A8、A9、A10	
	0503	8	24	A10-1、A11、A19、A18 A20、A17-1、A17、B2	
	0504	2	26	B3、B5	
	0610	5	31	A16、A16-1、A16-2、 A16-3、A15-1	
	0611	2	33	A14、A15	
	0617	1	34	B4	
	0618	1	35	A13	採 HQ 鑽探，仍沿用螺旋鑽孔號
	0619	1	36	A12	採 HQ 鑽探，仍沿用螺旋鑽孔號
	0828	1	37	B6	
	0905	1	38	B7	
	0907	1	39	B8	
	0909	1	40	B9	
人工 取樣 鑽探	0820	4	4	H1、H2、H3、H4	
	0826	5	9	H5、H6、H7、H8、H9

附註：表中 A 點位為螺旋鑽探孔，B 點位為岩心鑽探孔

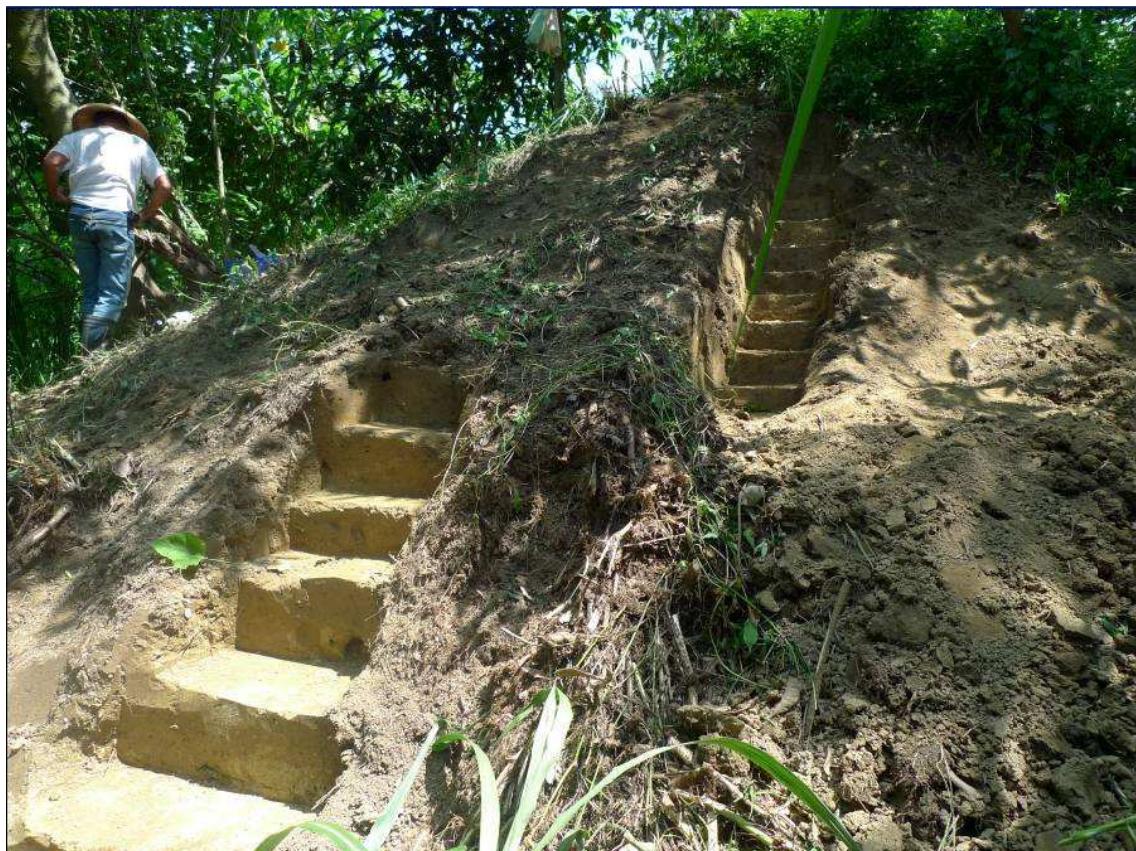
圖版 19：八甲橋西側河流轉彎高處露頭以坋土層為主（標高約 18.2~22.3m）

此處河岸陡坡海拔標高 18.2~22.3 公尺地層以坋土為主（圖版 19），於海拔標高約 21.6 公尺（地表下約 2 公尺）處可見許多細碎陶片，由特徵判斷應屬大湖文化時期（圖版 20），推測可能為 1974 年黃士強先生所見之大湖文化層露頭，但因土壤質地為坋土，故亦可能屬二次沉積。而由高處往下至河岸邊，皆未見大坌坑文化層出露，但於河道水中偶見孤立繩紋陶片。河岸邊露頭（圖版 21）顯示海拔 14 公尺以上地層可見黃褐色之壤土，往上地層（15-18m）不明，但海拔 14 公尺以下則漸轉為青灰色泥質地層。

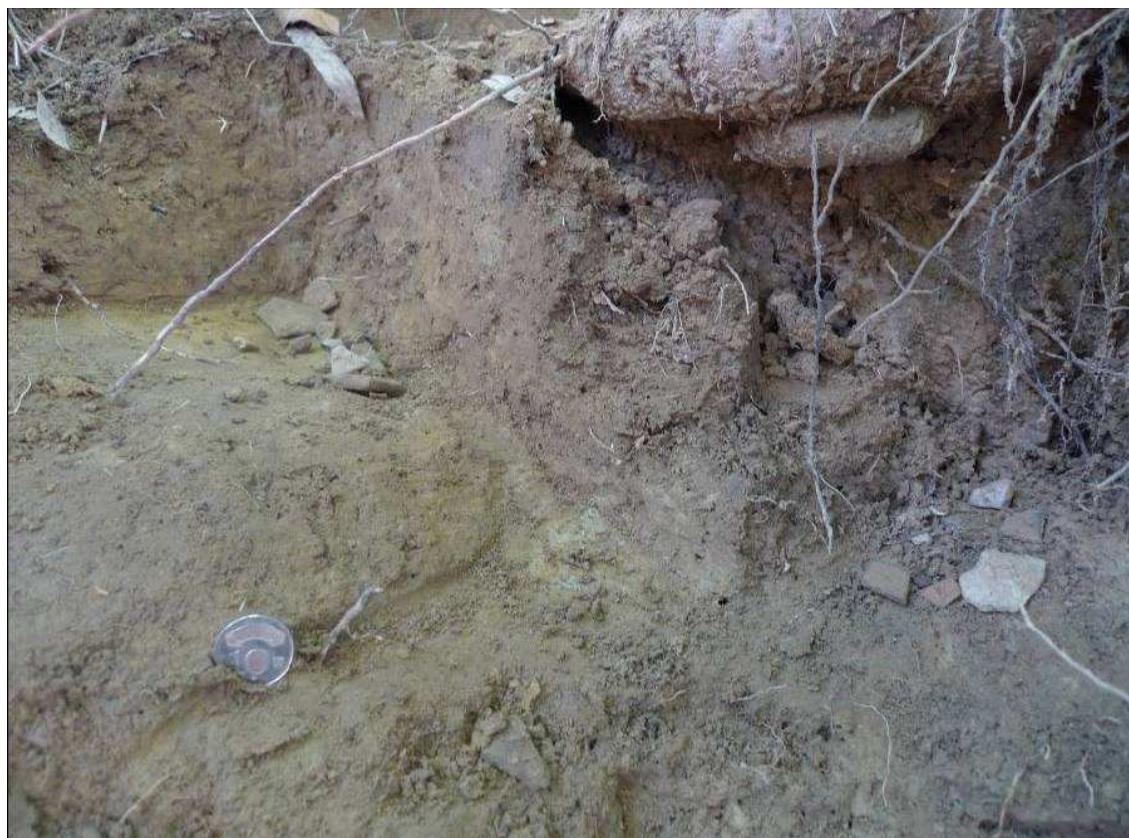
圖版 20：八甲橋西側河流轉彎高處露頭可見大湖文化層遺物出露（標高約 21.6m）

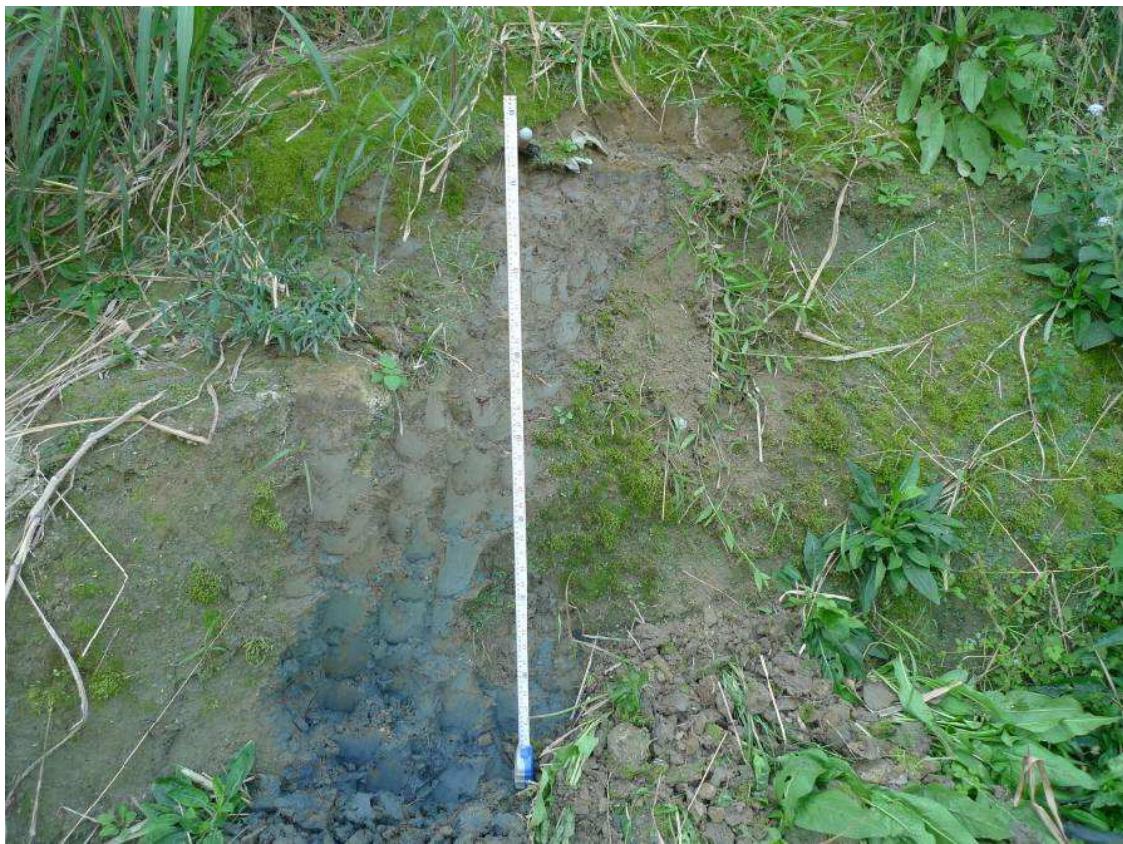
圖版 21：八甲橋西側河流轉彎處河岸邊露頭見青灰色泥質地層開始出現

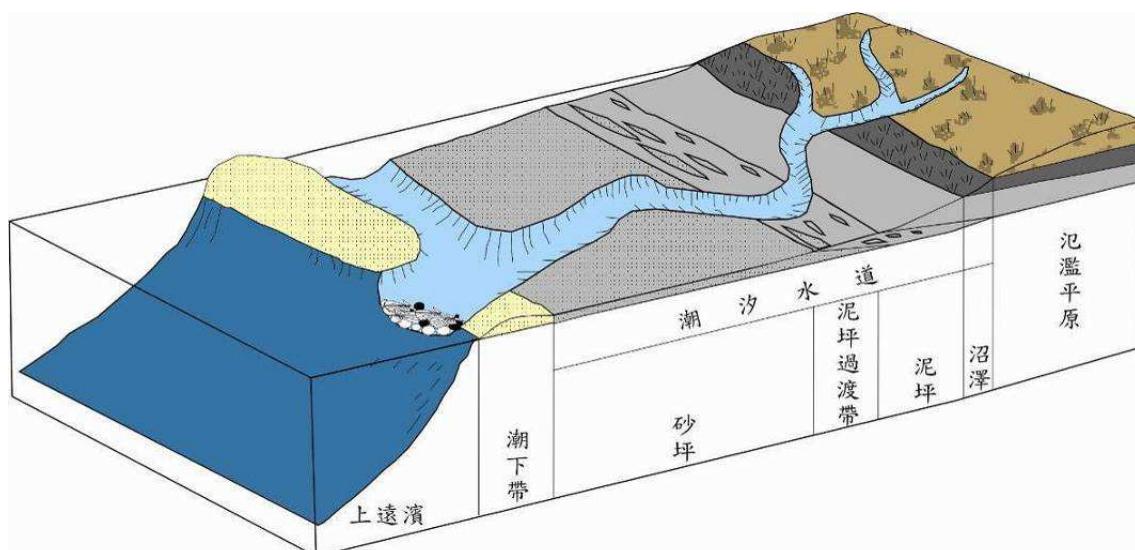
圖 29：潮間帶環境示意圖

整合粒徑與沉積特徵判定岩相，並藉由岩相組合及現地環境的觀察，初步判斷此地區沉積環境變遷依序為潮間帶陸化為氾濫平原，隨後再受河流侵蝕切割的過程。在潮間帶環境中又可細分為砂坪、泥坪、沼澤以及潮汐水道這4個次環境。由於潮汐水道是連接潮間帶內部和外海的通道，因此常見潮汐水道不整合上覆於其他次環境之上，其特徵為底部富含貝殼破片、泥球或小礫石；而泥坪和砂坪之間有一漸變的過渡帶，常見砂坪及泥坪交替出現。沉積環境如圖 29所示，由於潮間帶環境之沉積物來源是西南沿海的海相沉積物，而後經潮汐作用將這些海相沉積物帶進本研究區域之潮間帶或淺海環境，這些海相沉積物富含板岩碎屑，因此可藉板岩碎屑的含量推測潮汐作用的影響程度（表 8）。

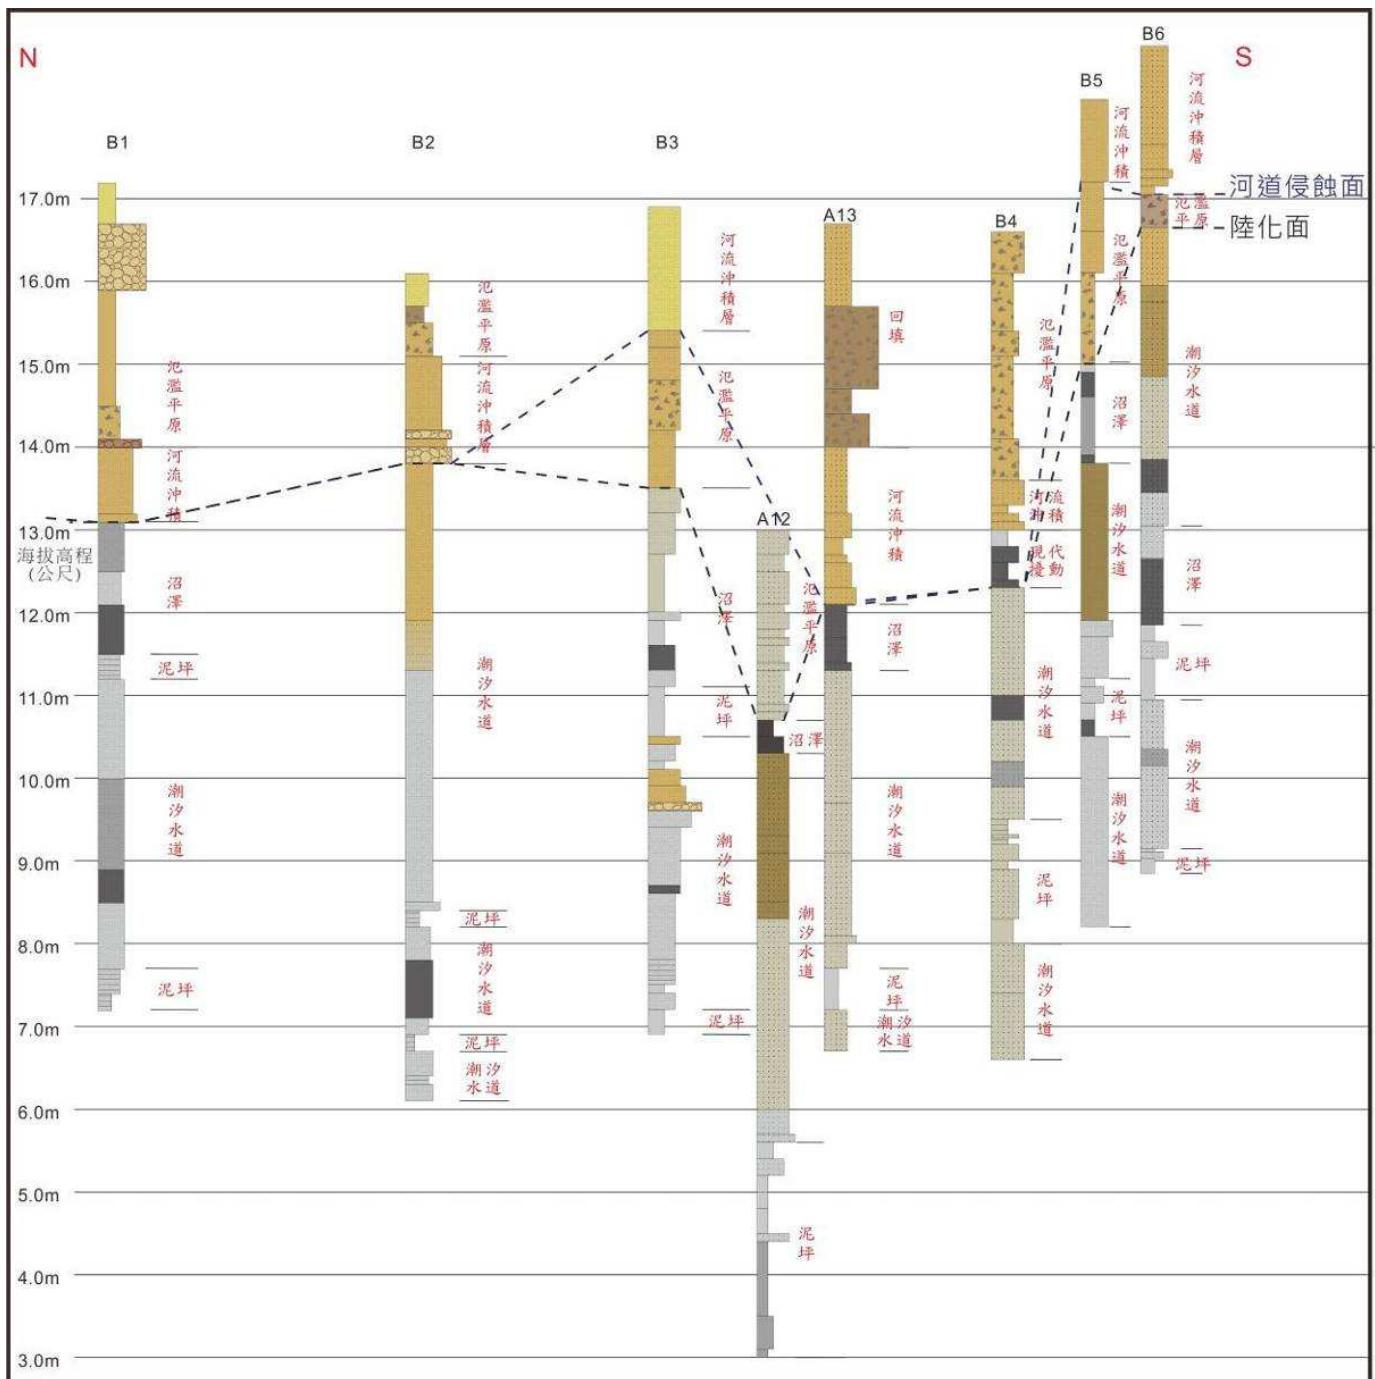
圖 31：HQ 鑽探地點南北向地層剖面

除了潮汐水道的不整合堆積之外，依據潮間帶環境變遷模式，本區域陸化過程應大致呈現泥砂坪過渡帶-泥坪-沼澤-氾濫平原的序列。觀察研究區域內南北向的地層剖面(圖 30、圖 31)中得知深部地層仍為泥坪，推論本區域內環境變遷侷限於泥坪—沼澤—氾濫平原的範圍內；另外於潮汐水道及現代河流沖積層之底部均可見不整合界面，表示潮汐水道或現代河流堆積物已侵蝕原有地層並堆積於不整合面上，由於每個鑽孔不同之深度均可見潮汐水道不整合堆積在各種次環境之上，雖然各個潮汐水道的沉積層厚度、特性和成分略有不同，且水平向延續性也差，判斷當時潮汐水道分布散亂並非由單一潮汐水道所形成，而是潮間帶環境內同時分布著許多快速遷移之潮汐水道所造成。

總結以上觀察，現今計畫範圍內上層應皆有後期許縣溪侵蝕後之再堆積，而下層則為潮汐水道之堆積，因晚期河流的侵蝕會將潮間帶頂部的地層刮除，因此各種次環境可能分布的厚度範圍應大於剖面中受侵蝕後保留的地層厚度。以下將針對各次環境可能存在的高程範圍做分析，並初步探討當時地形樣貌與現在的不同。

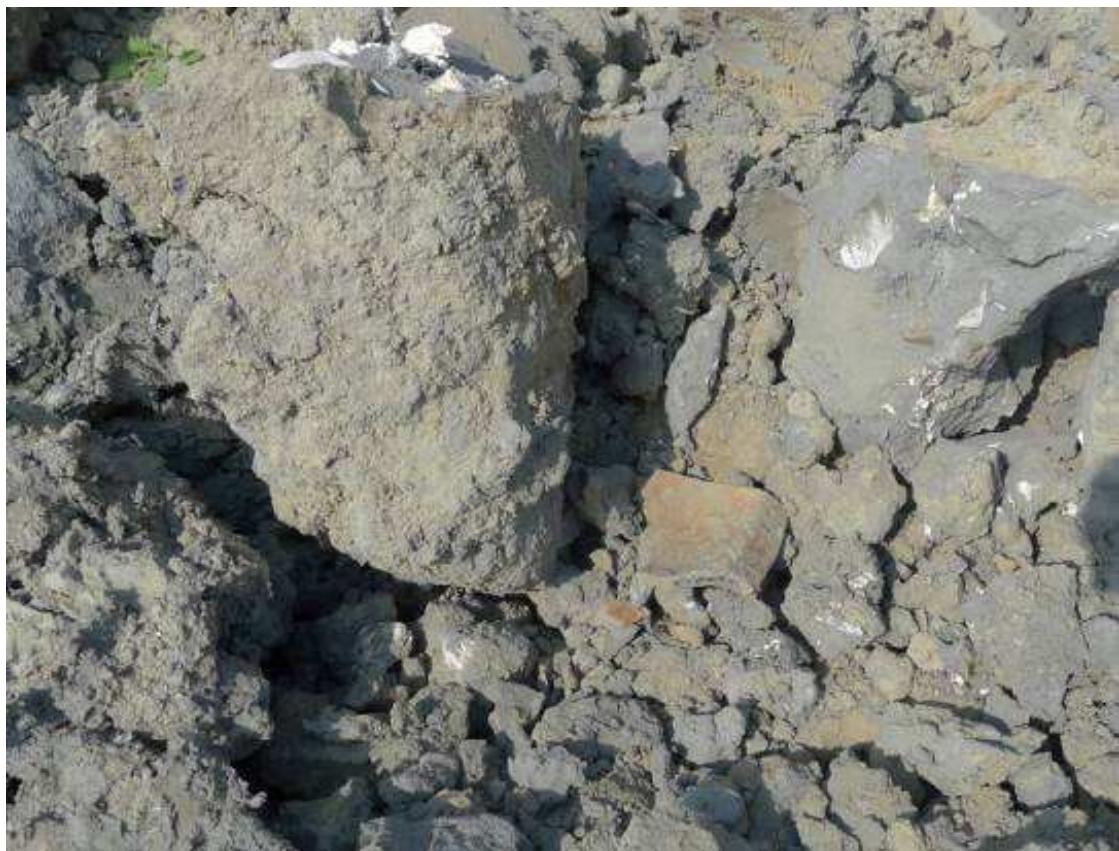
圖版 24：大昌橋遺址文化層土壤質地屬灰色黏性壤土

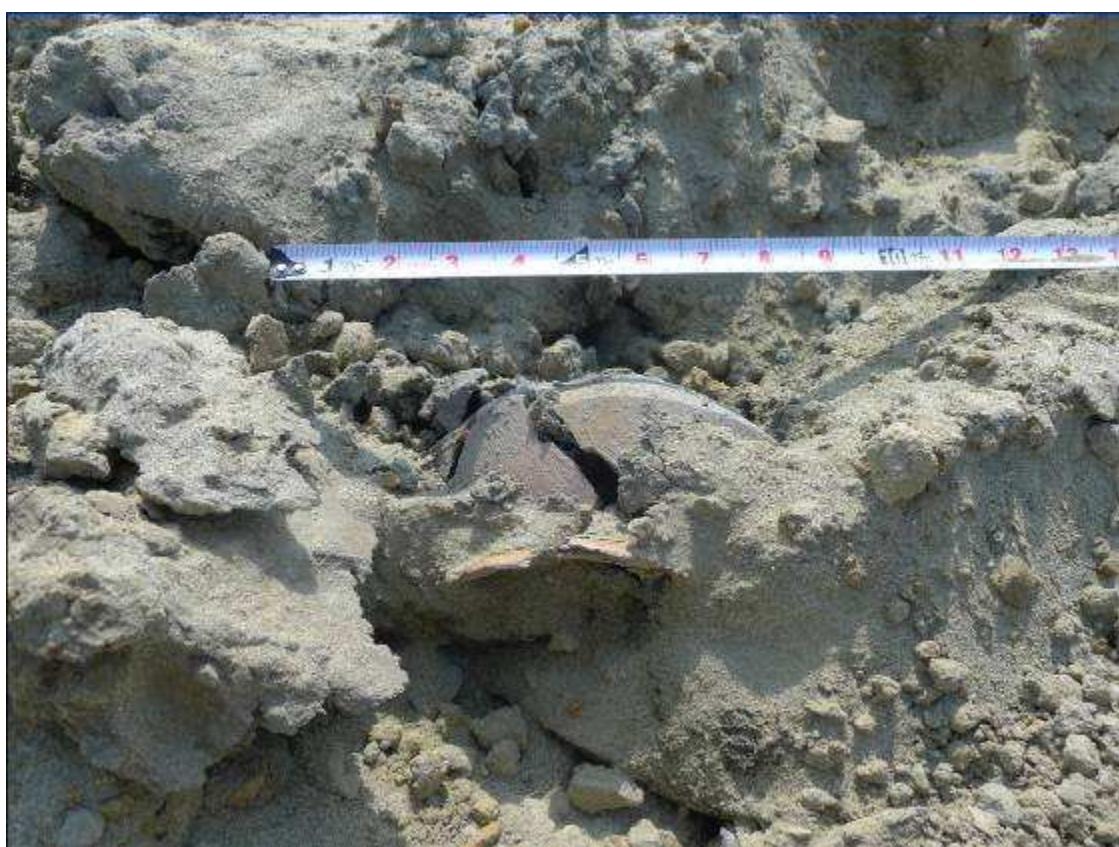
圖版 25：大昌橋遺址文化層上覆一乾淨砂層

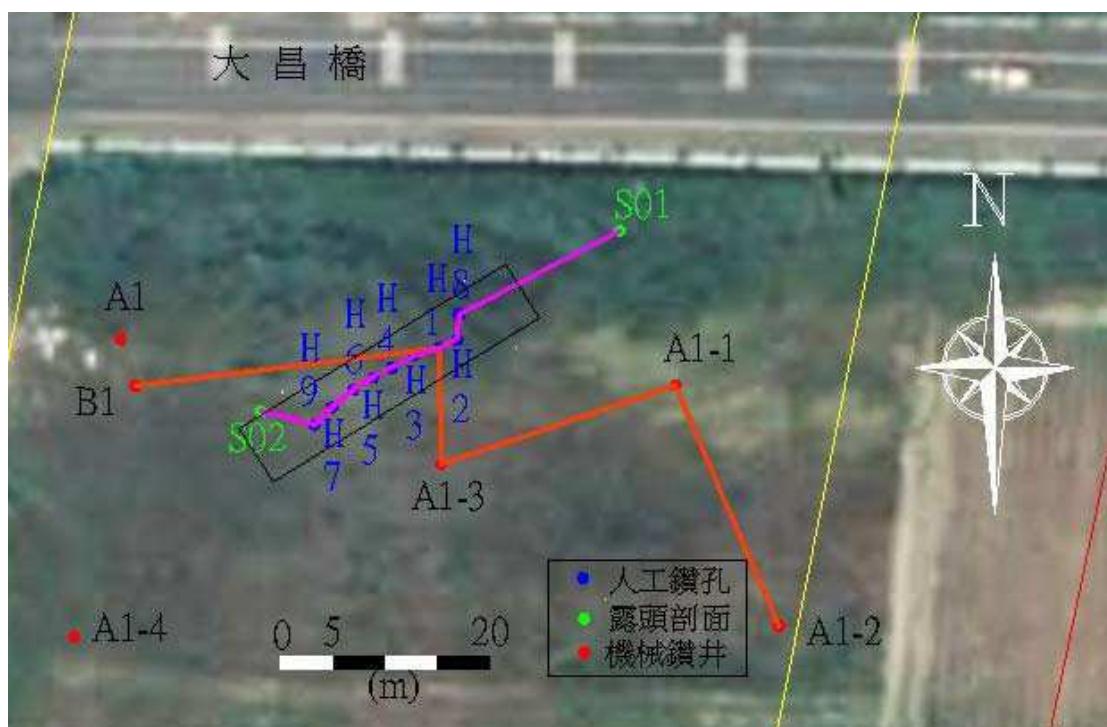
圖 33：大昌橋遺址附近地層剖面平面位置圖

以下根據遺址內人工取樣點(H1-H9)位置、遺址旁之露頭剖面(S01 及 S02)及機械鑽井等資料，由遺址周遭之地層剖面(位置見圖 33)來探討遺址之範圍、文化遺物包含層之深度，及河流侵蝕作用對遺址產生之破壞作用。

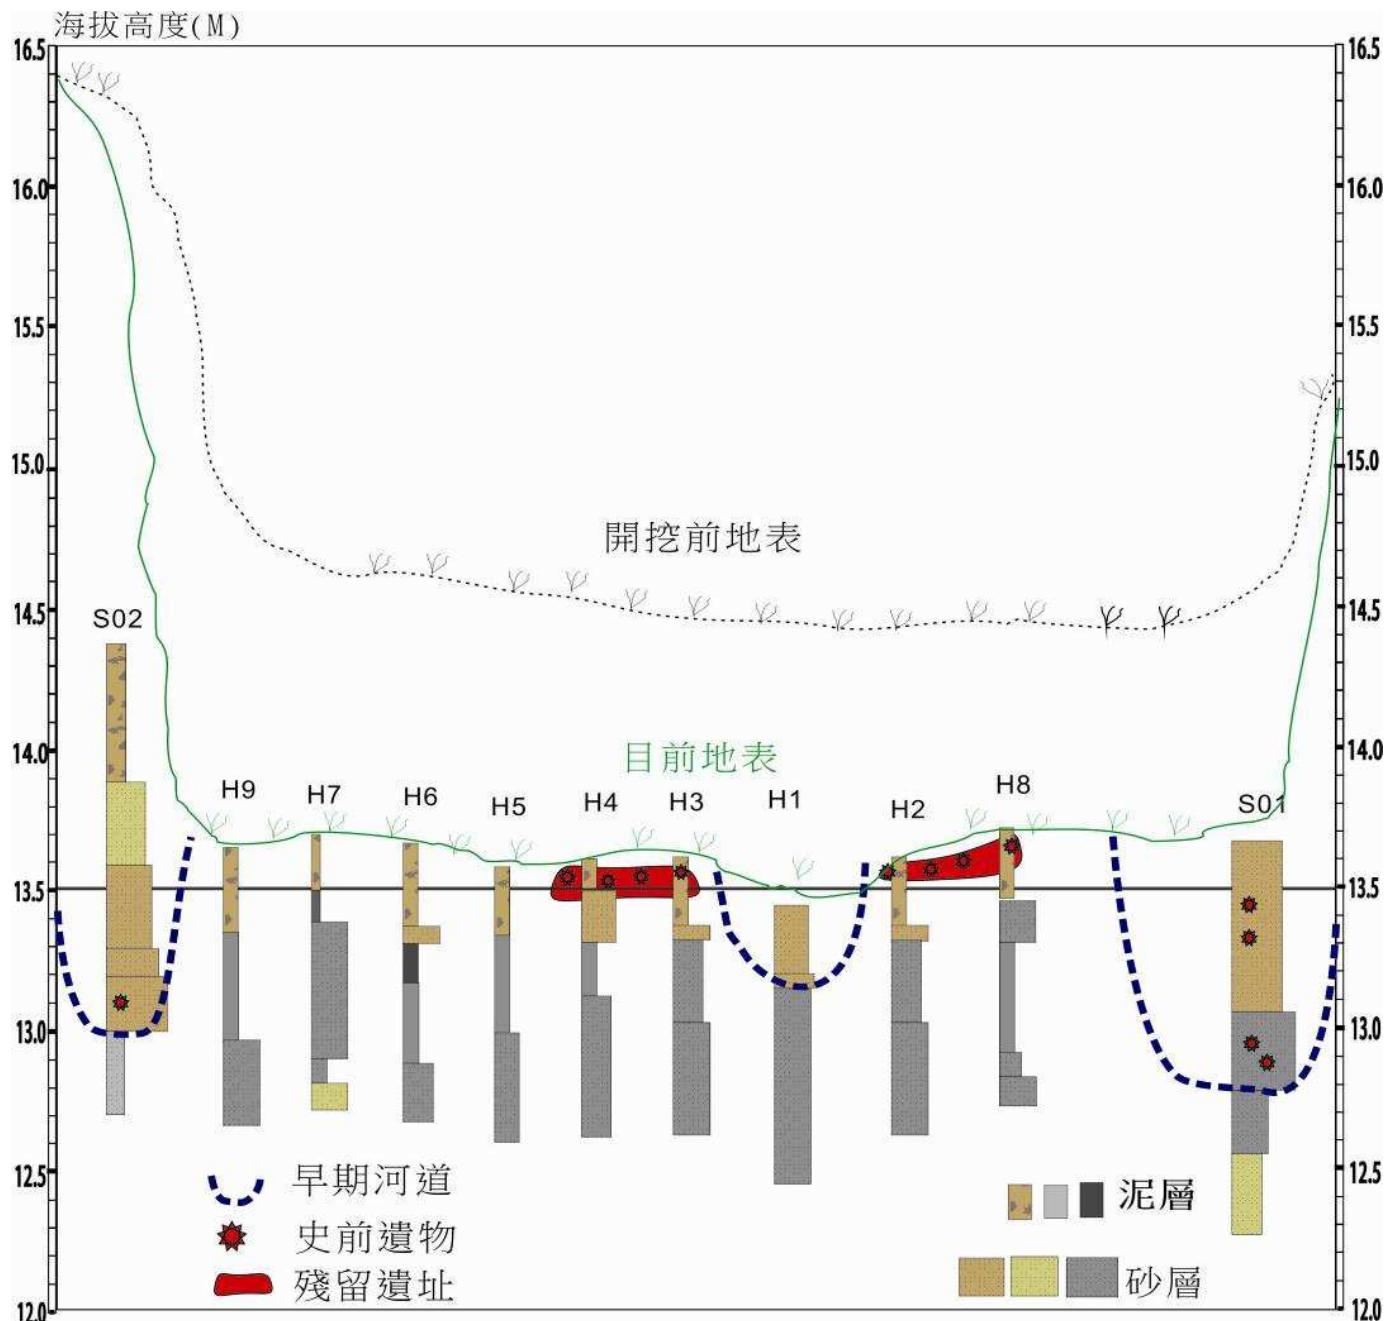
圖 34：大昌橋遺址附近地層柱狀剖面圖（西南-東北向）

圖 34為順著遺址走向之剖面圖，新舊地表間為怪手挖除部分，深度約 1 公尺。遺址範圍內遺物出露地點集中於中間偏東範圍內，往西遺物較少出現；整體而言，文化遺物包含層之厚度極薄，約 30 公分以內（標高 13.4~13.7 公尺），地表可見四處遺留密集分布（圖版 23），其土層質地受前述怪手之輕微擾動及後期環境之影響，已由原來暗灰色黏土轉為黃褐色壤土為主，而下覆地層則以沼澤環境沉積的灰色泥質砂及砂質泥層為主。另外在遺址範圍外之 S01 及 S02 露頭剖面地層可見以中-粗砂組成的河道沉積物，而這些沉積物中偶見史前遺物出現（圖版 26、圖版 27），顯示原文化層多已遭受河流侵蝕而消失，只留下小部分遺跡，而被帶走的遺物則混雜於低處之河道沉積物中，由於遺物體積一般較大，其被搬運距離應極短。

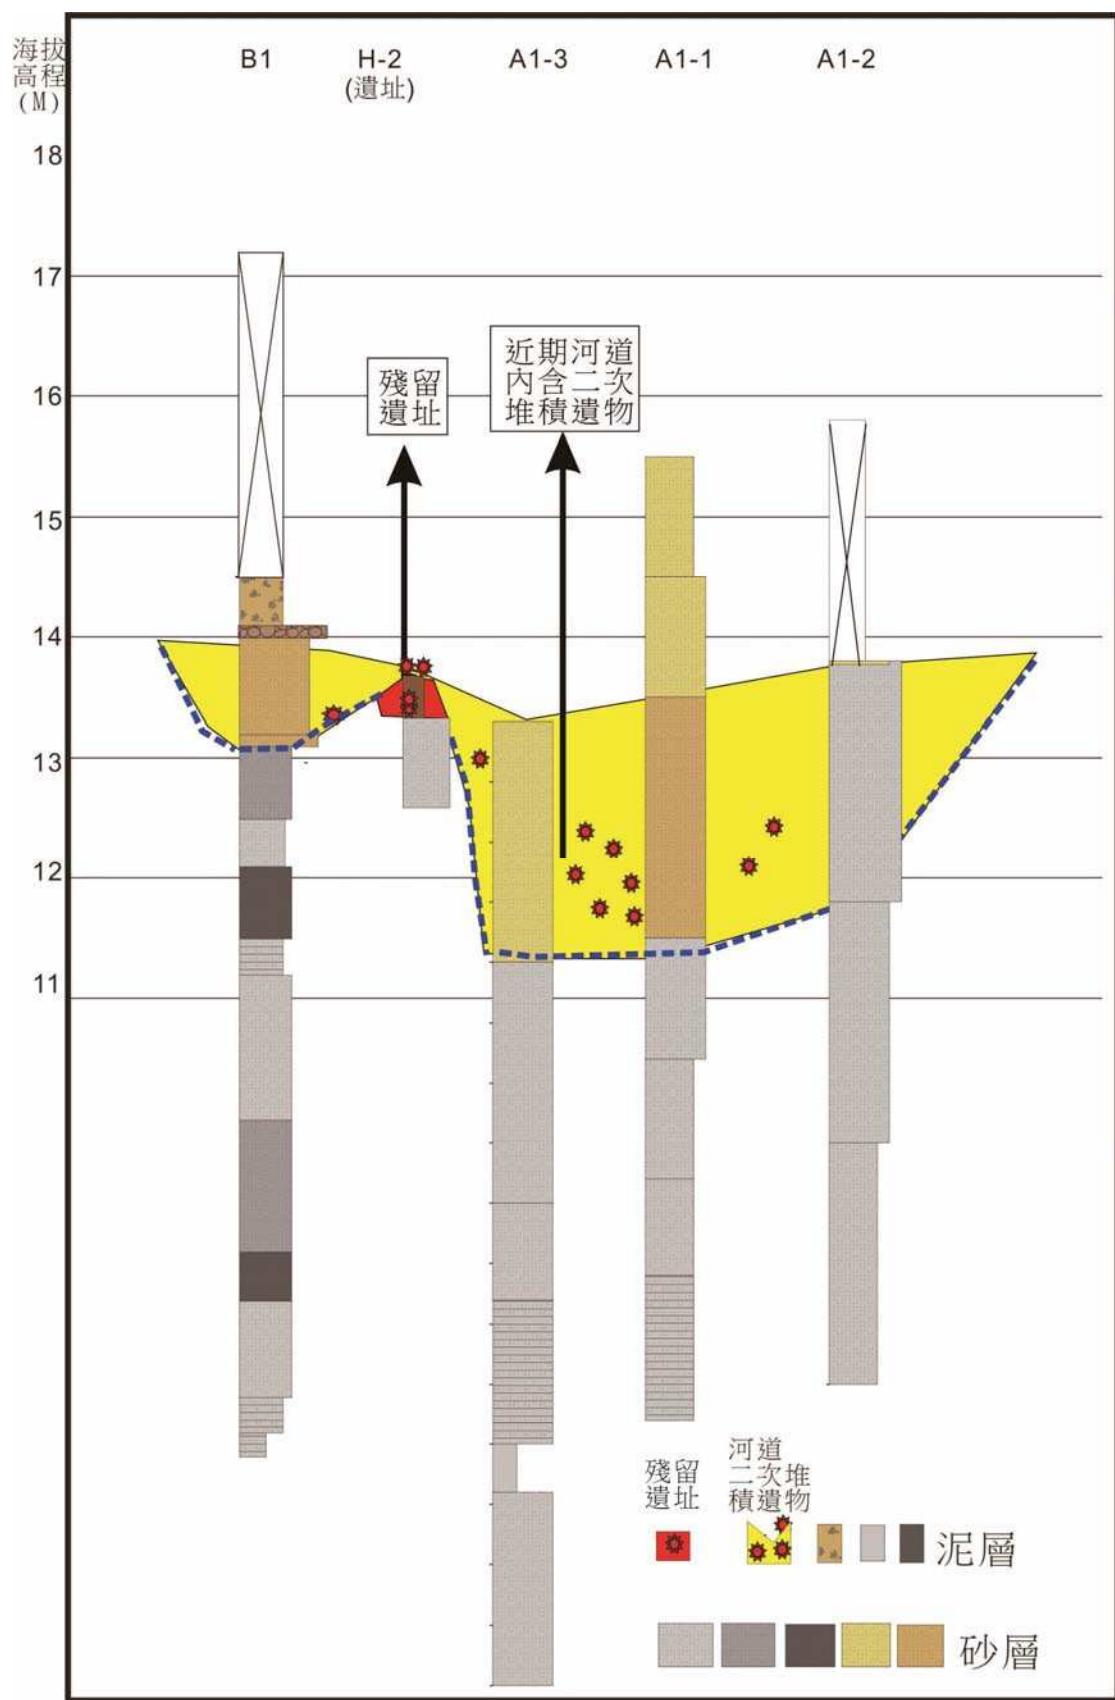
圖 35：大昌橋遺址附近地層柱狀剖面圖（西北-東南向）

圖 35則為略垂直現象出露地區長軸走向之剖面圖，本圖可見在遺物出露地點西北側有一早期河道存在（圖 34：B1），而東南側有一晚期大型河道存在（圖 34：A1-1、A1-2、A1-3），而殘留的遺留則孤立地分布在兩河道之間的高處，由於河道之邊緣已非常貼近遺址，因此殘存遺留部分分布範圍相當有限。

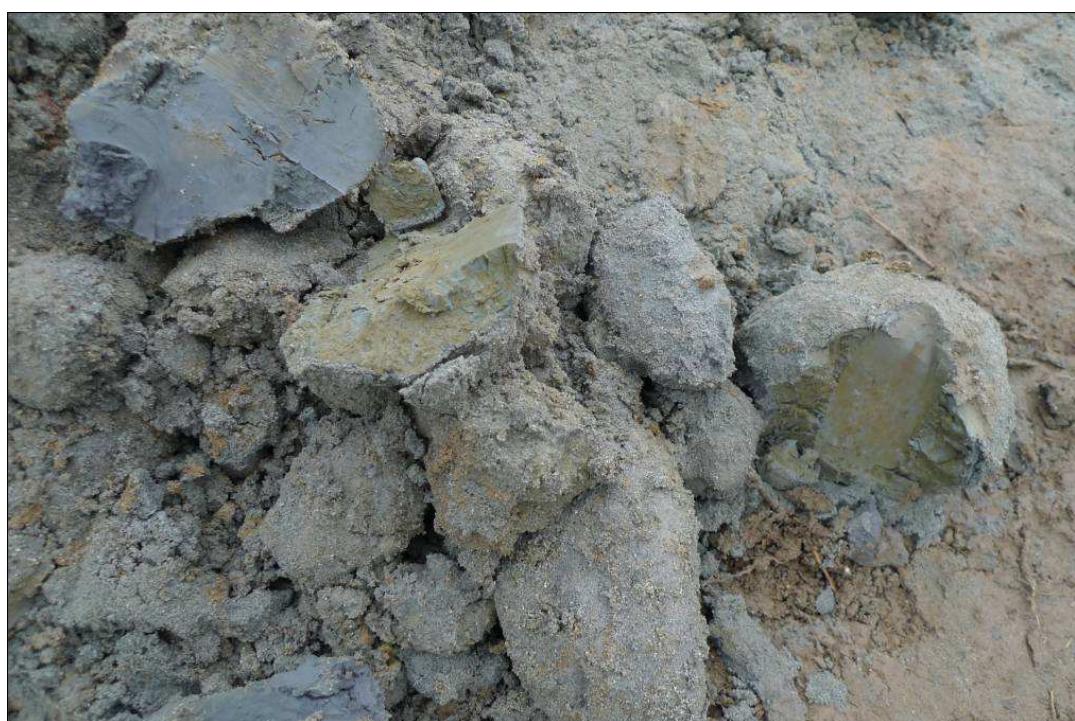
圖版 29：大昌橋遺址南方水塘邊挖出之河砂及泥球

大昌橋遺址上所發現之考古遺留本身即存在一緻密厚泥層中，推測主流河道流經附近，受到泥岩之阻擋而轉向呈西南—東北走向，而河流側向侵蝕的結果，原緻密厚泥層只有部份殘留下來，其走向代表當初河道轉彎的方向。而緊鄰殘留遺址的河道沉積物中，其成份除河砂及偶夾之史前遺物外，也發現更為粗大之泥塊，這些泥塊有些是青灰色有些是黃褐色，分別代表殘留於文化層下伏及上覆之泥質地層，亦即原地層多已經擾亂相混其間（圖版 29），至於淺層的河砂中則偶見近期生態遺留（錯誤！找不到參照來源。）。河流轉彎處似為二次遺留容易堆積的區塊，因為轉彎處之外側（凹岸）屬侵蝕區，但內側（凸岸）卻是堆積區，因此許多遺物受侵蝕後便與河沙及泥球混雜一起堆積在附近河道內，而二次堆積遺物之層位可能遠低於原文化層高度，早期在八甲橋西方河流轉彎處所發現之大坌坑文化遺物可能亦是此堆積作用造成之結果。
