鹽水溪(大昌橋至八甲橋)疑似遺址

調查鑽探評估

Surveys and Drilling Assessment of the Possible Sites Lie in the Yanshui River Bed between Dachang Bridge and Bajia Bridge

委託單位：經濟部水利署第六河川局

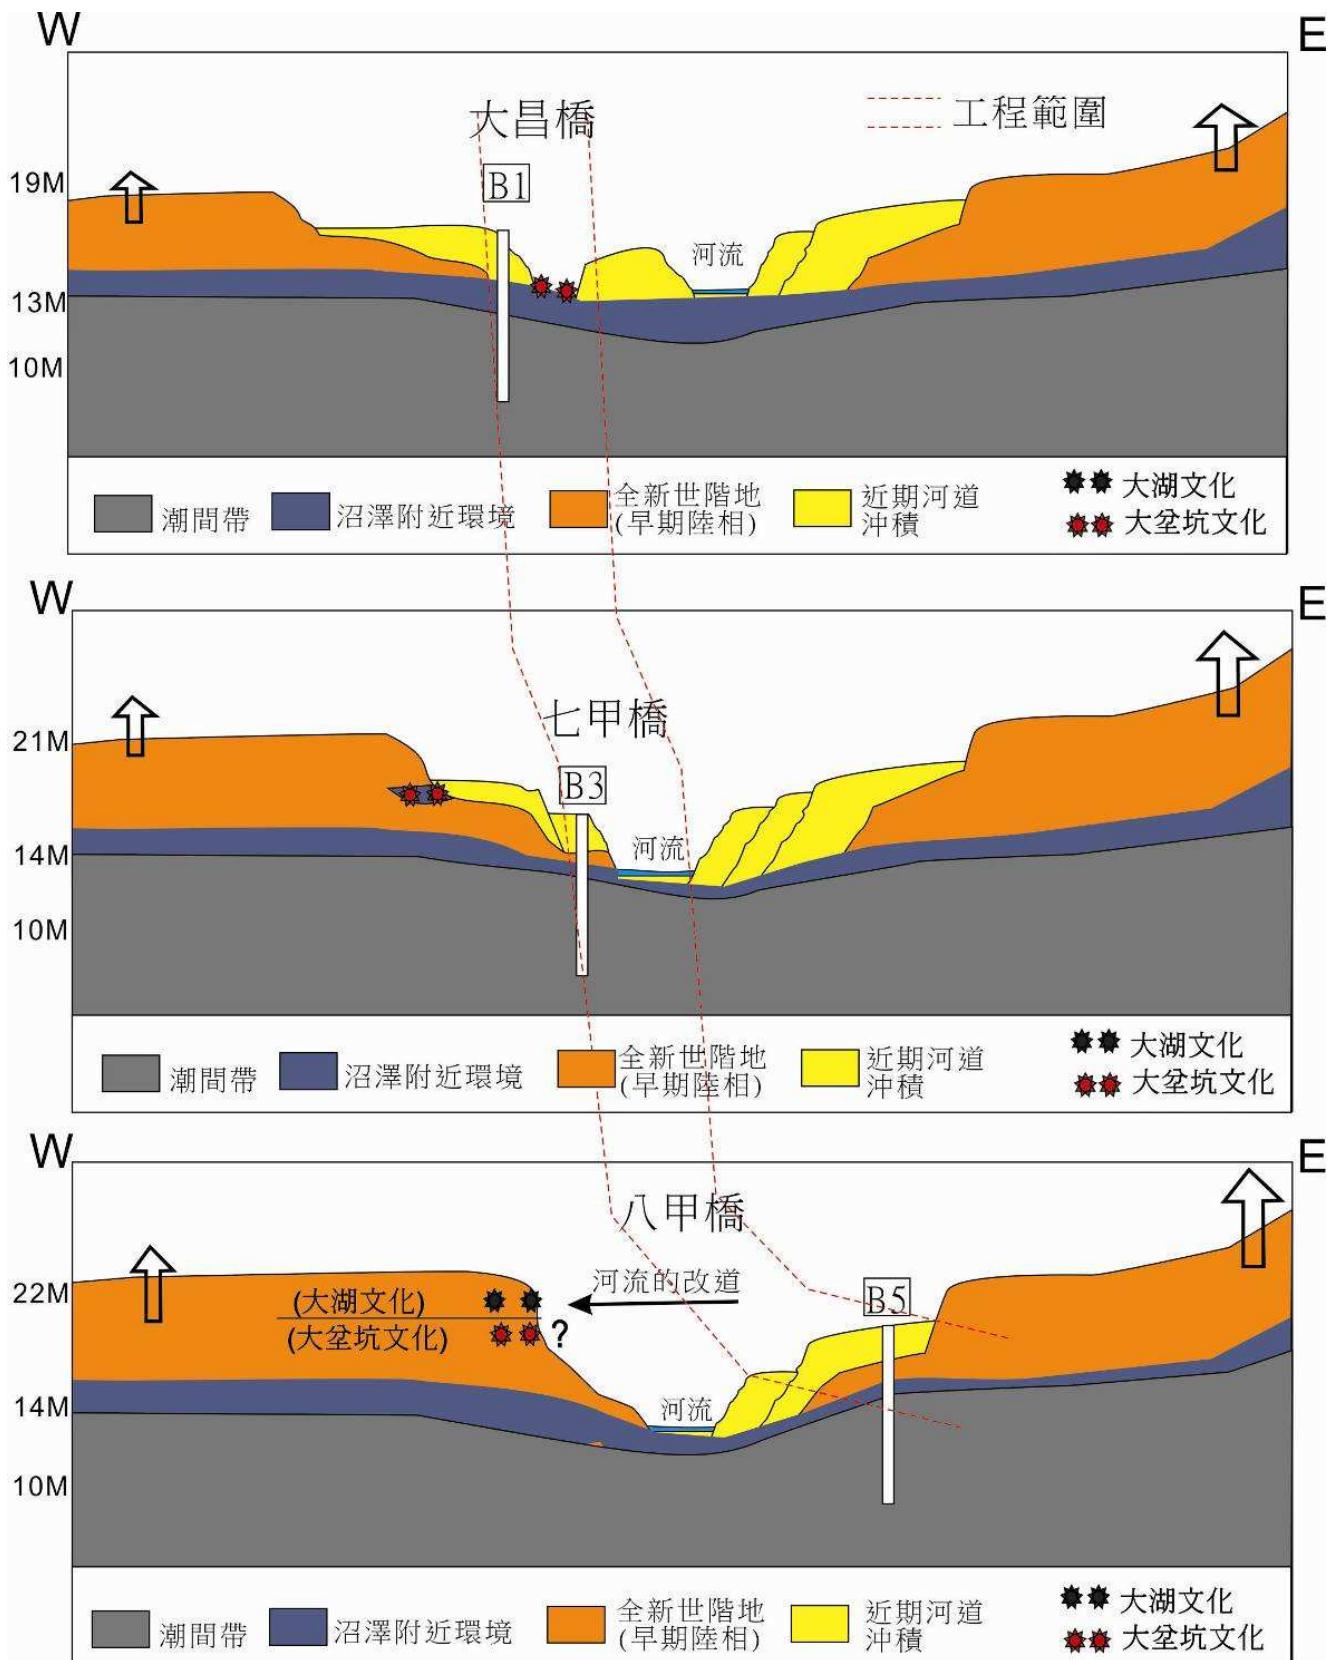
圖 37：計畫區域河流橫剖面及地層分布示意圖

就計畫範圍而言，雖然僅於大昌橋附近見極少量殘留的文化遺物出露，但由本次之鑽探成果而言，其他地點如七甲橋、八甲橋等也可能有遺址深埋在沉泥層中而未被洪泛所沖刷刮除。根據八甲橋、七甲橋及大昌橋河流橫剖面示意圖（圖 37）可知，七甲橋—八甲橋間可見殘存之早期氾濫平原地層（如B3 及B5 鑽井），其厚度達 2 公尺，此地層雖可能有文化層之出現，但與鄰近七甲橋文化層出露地點相比後發現其層位仍低於文化層可能區位（至少須 17 公尺，參見圖 37：七甲橋段），故此區域不太可能有文化層之出現，而可能僅保留下挖性現象，如水井、灰坑等。往北至大昌橋（B2-B1 鑽井間），此區域雖未見早期氾濫平原之地層，但因大昌橋遺址遺物出土地層深度較深，故被保留下來；由於遺物出現層位低至海拔 13.5 公尺，估計原文化層之標高或可達 15 公尺以上，此高度低於七甲橋及八甲橋之可能遺址高度（至少須 17 公尺），可能與地層抬升速率往北逐漸下降，導致台地面高度亦隨之下降有關。

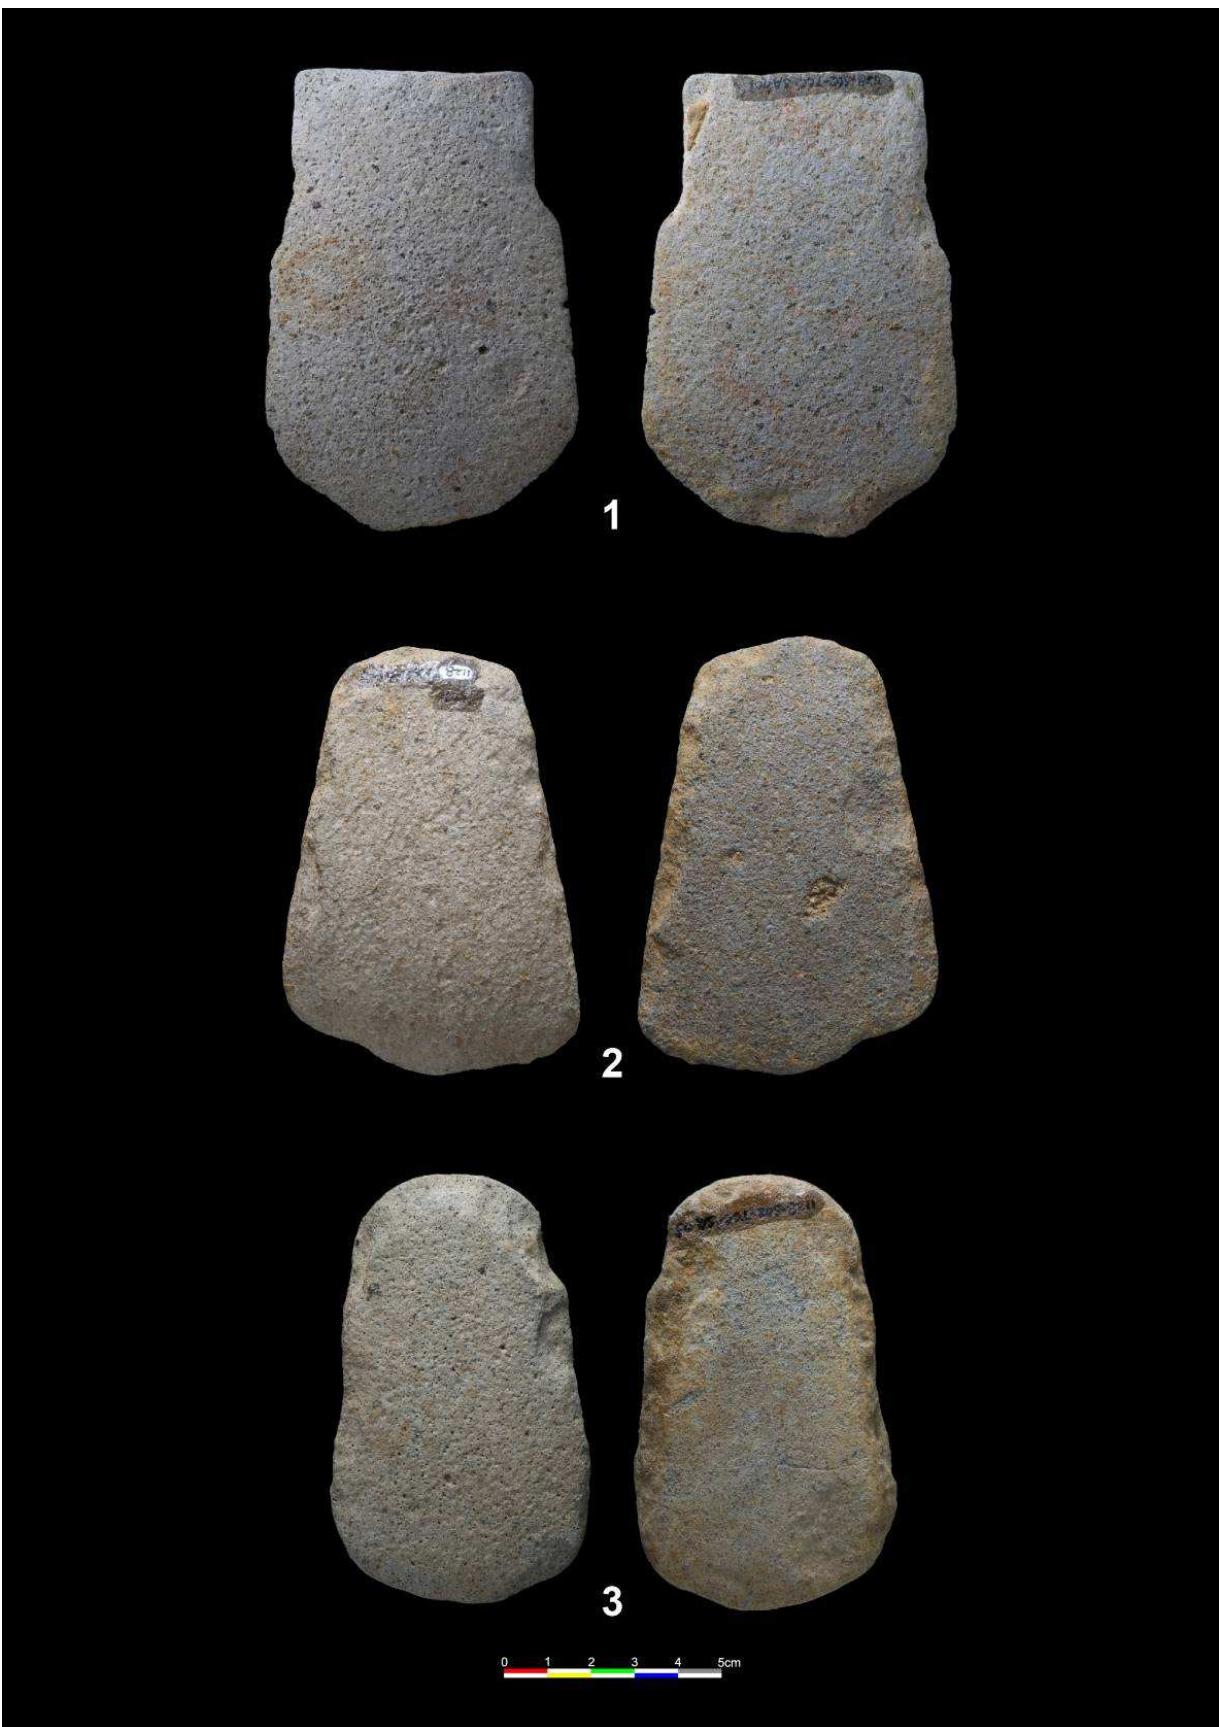
圖版 32：本計畫採集所得石斧

共 3 件，材質皆為橄欖石玄武岩。其中，編號S02-SA001 者（圖版 32：1）重 99.5 克，器身長 104.55 公厘、寬 70.75 公厘、厚 7.96 公厘，為有肩石斧。其橫剖面呈扁透鏡狀，體部邊緣皆經修磨，兩側肩呈鈍角，肩及頂部見有少量打剝痕，弧刃。編號S01-SA001 者（圖版 32：2）重 143 克，器身長 99.47 公厘、寬 67.49 公厘、厚 12.48 公厘。橫剖面呈透鏡狀，器體則為上窄下寬之梯形，頂、刃端微弧，器身兩側與頂部見打剝痕跡，刃端則經細磨而斜向一邊。S02-SA003 者（圖版 32：3）重 127 克，器身長 97.13 公厘、寬 57.67 公厘、厚 11.35 公厘。橫剖面呈透鏡狀，器體為上窄下寬之梯形，頂、刃端微弧，器身周緣見打剝痕跡，僅刃部略經修磨。

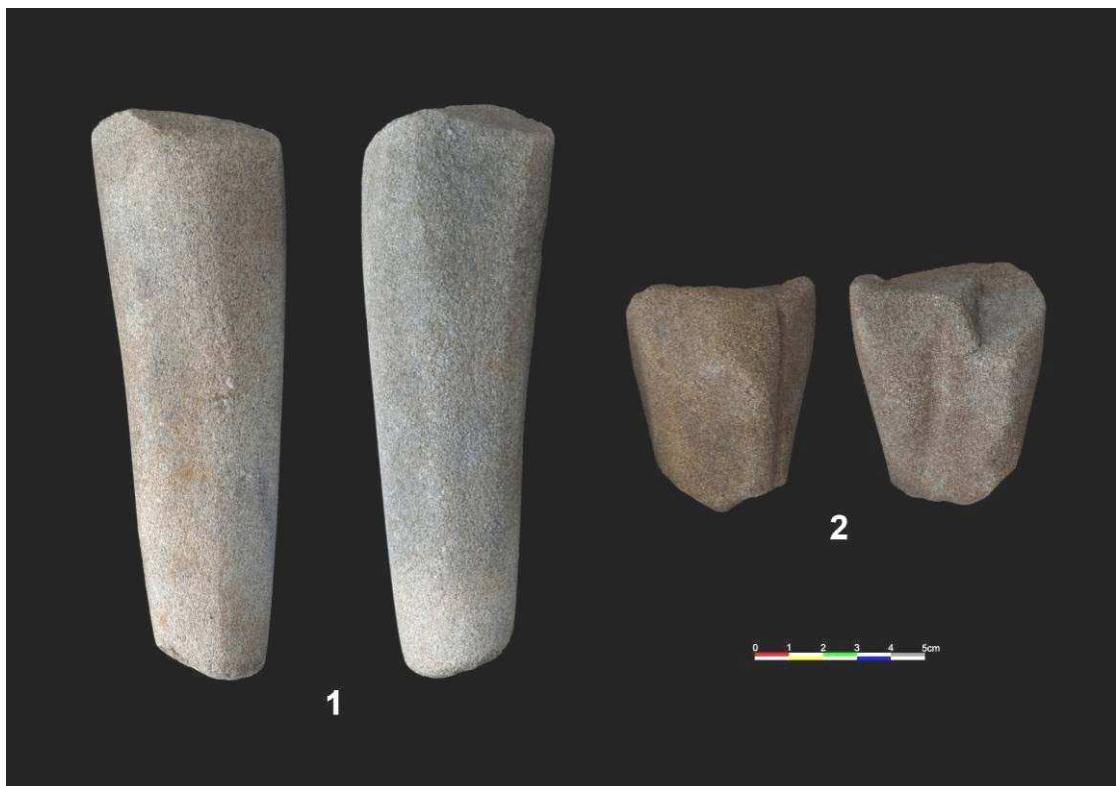
圖版 34：本計畫採集所得砥石

共採集得 2 件磨石，材質皆為砂岩。編號 S01-SM001 者（圖版 34：1），重量為 350.5 克，器身長 18.4 公分，器身最寬 5.4 公分，為長條棒狀，頂端略有破損。標本表面共見 4 個平磨面環繞，磨面長軸與磨棒長軸平行。編號 S01-SM002 者（圖版 34：2），重 167.5 克，器身長 7 公分，器身最寬 5.5 公分，為塊狀，器身頭尾見斷裂面。標本表面共見 5 個平磨面環繞，磨面長軸略與砥石長軸平行，除平磨面外，另見 2 個 U 型線槽，線槽長軸亦與砥石長軸平行。

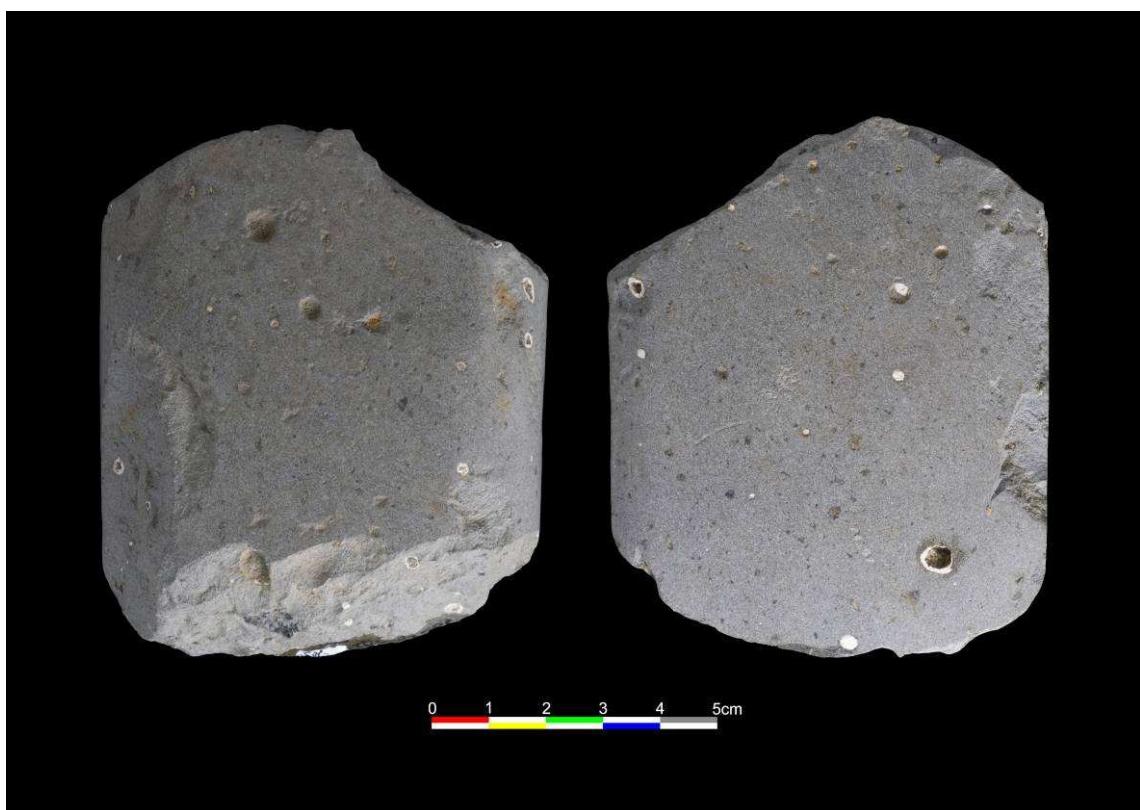
圖版 35：本計畫採集所得器型不詳石器

編號 S01-SY001 者，材質為橄欖石玄武岩。重 449 克，器身殘長 93.87 公厘、寬 78.06 公厘、厚 28.81 公厘。通體經細磨，體部橫剖面呈長方形，但首尾兩端破損缺失而未知其原器型，推測可能為鏟鑿形器。（圖版 35）

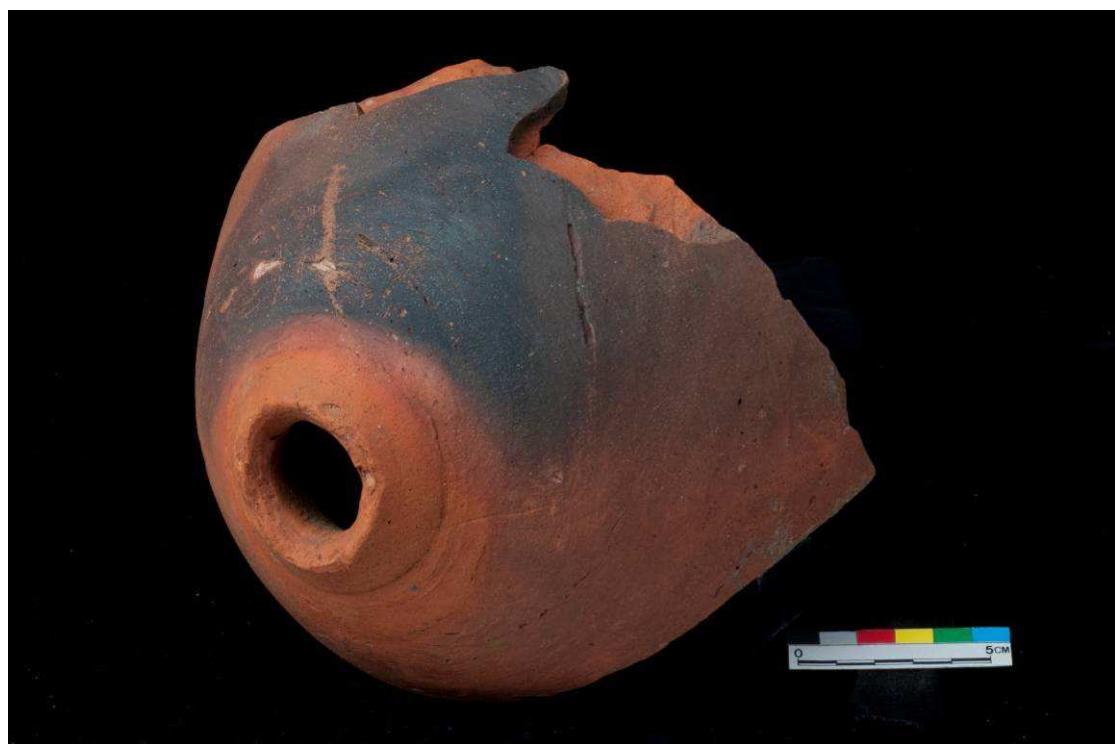
圖版 52：本計畫採集所得糖漏殘件

糖漏共採集得 2 件，皆出土於大昌橋遺址西側土坡上。質地為近泥質、素燒無釉，胎體可見夾雜少量紅褐色結核土團。一件為糖漏殘件（圖版 52），顏色為橙色，重 1,384 公克。器身大部分皆缺損，剩餘部份之器型呈倒長條圓錐體、至底端開一口呈漏斗狀。器身厚薄不一，內壁可見同心圓紋，顯示其製作應是採用泥條盤築法，漏口則是外加貼附於器底部而非一體成形。另一件為糖漏或糖罐腹片，重 60 克，器身厚 13.8 公釐，為淡橙色，質地與糖漏相同，但因缺乏特徵而無法辨識原始器型（圖版 53：1）。

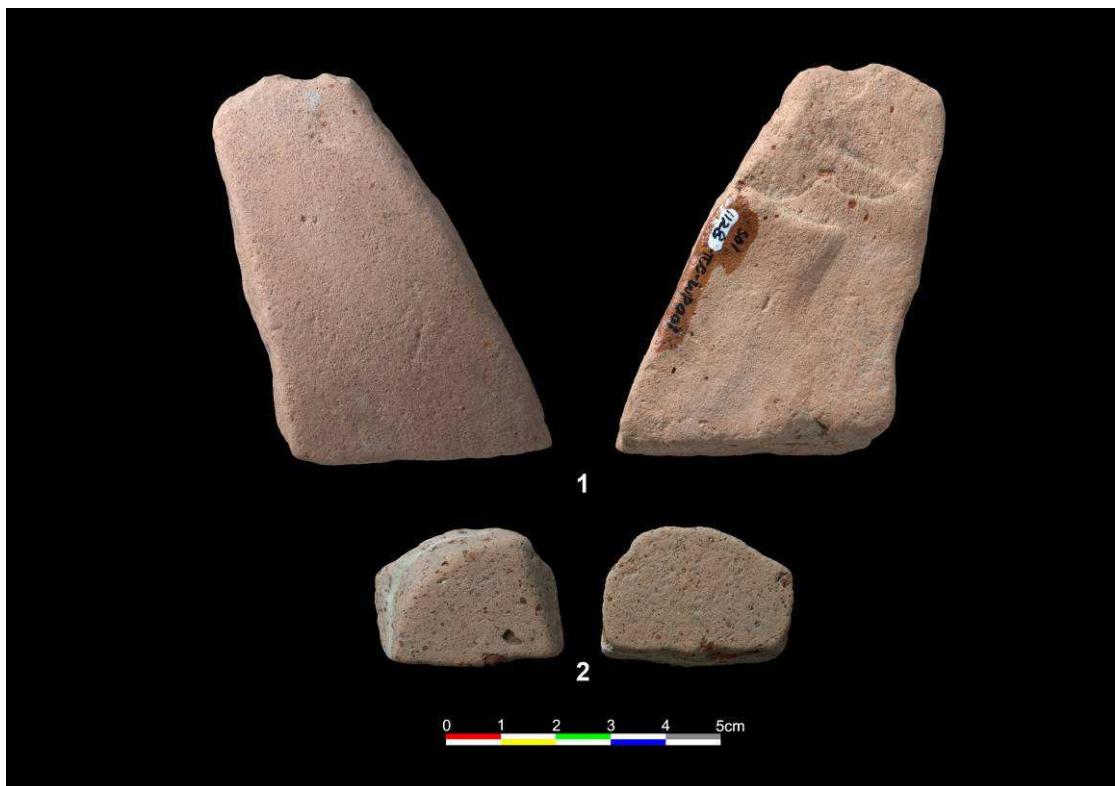
圖版 53：本次鑽探調查所採集糖漏/糖罐腹片與瓦片

除糖漏外，近現代遺物尚採集 1 瓦片，重 7.8 公克，器身厚 9.57 公釐。質地為近泥質、素燒無釉，胎體可見夾雜密集之大小不一的紅褐色結核土團，器表並見因土團破碎而殘留之孔穴，斷面可見淡白縞狀紋理。（圖版 53：2）

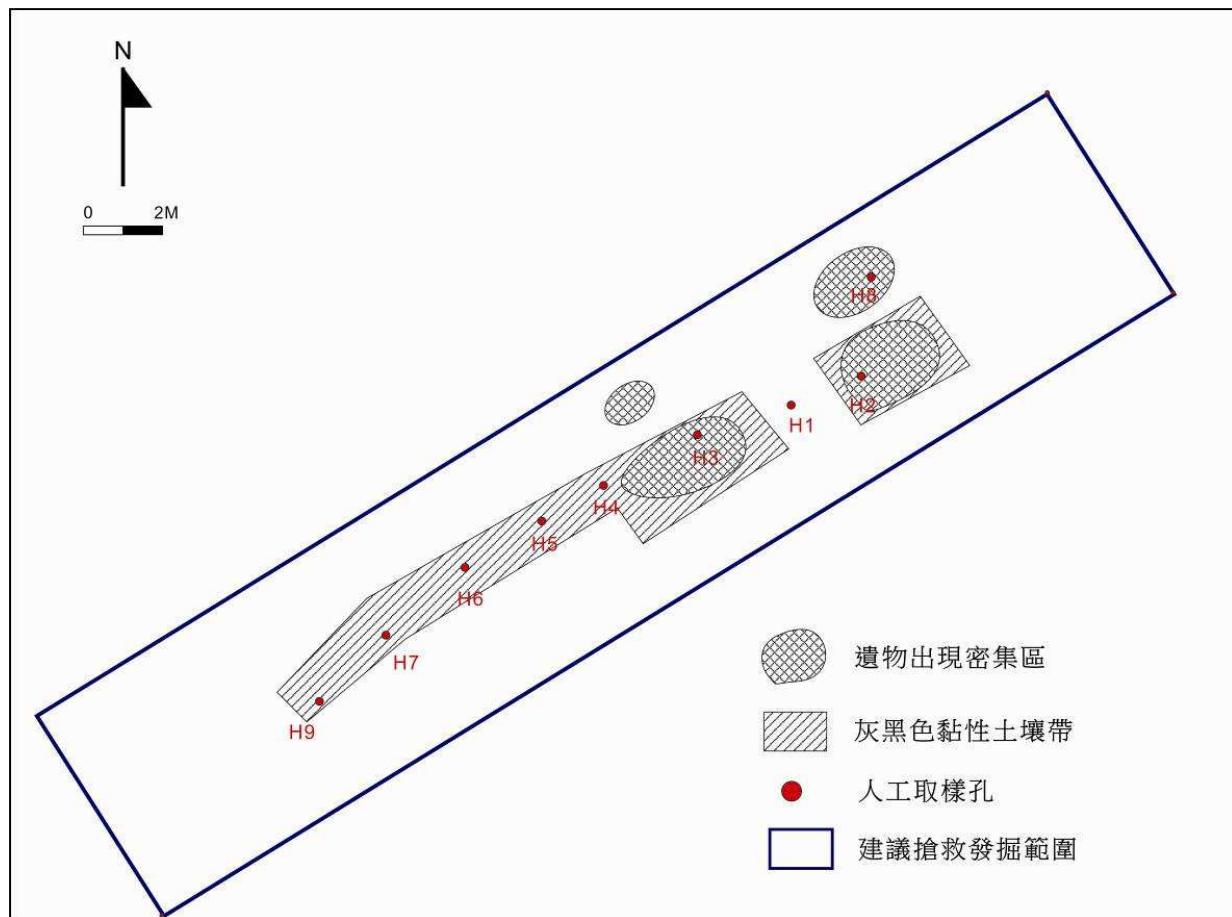
圖 46：大昌橋遺址建議搶救範圍（同圖 32）

遺址預定發掘範圍位於鹽水溪大昌橋南方約 10 公尺處，座標如表 16 所示，考古遺物暴露面略呈長方形，呈東北—西南走向，長約 30 公尺，寬約 6 公尺，已知面積共計 180 平方公尺。由本次鑽探所得成果可知，遺址遺物埋藏厚度約在現地表至地表下 30 公分，發掘探坑深度應包括或大於已知之遺物埋藏厚度。故全面搶救工作之發掘面積至少應涵蓋遺物暴露面（180 平方公尺），發掘深度應深於 30 公分。

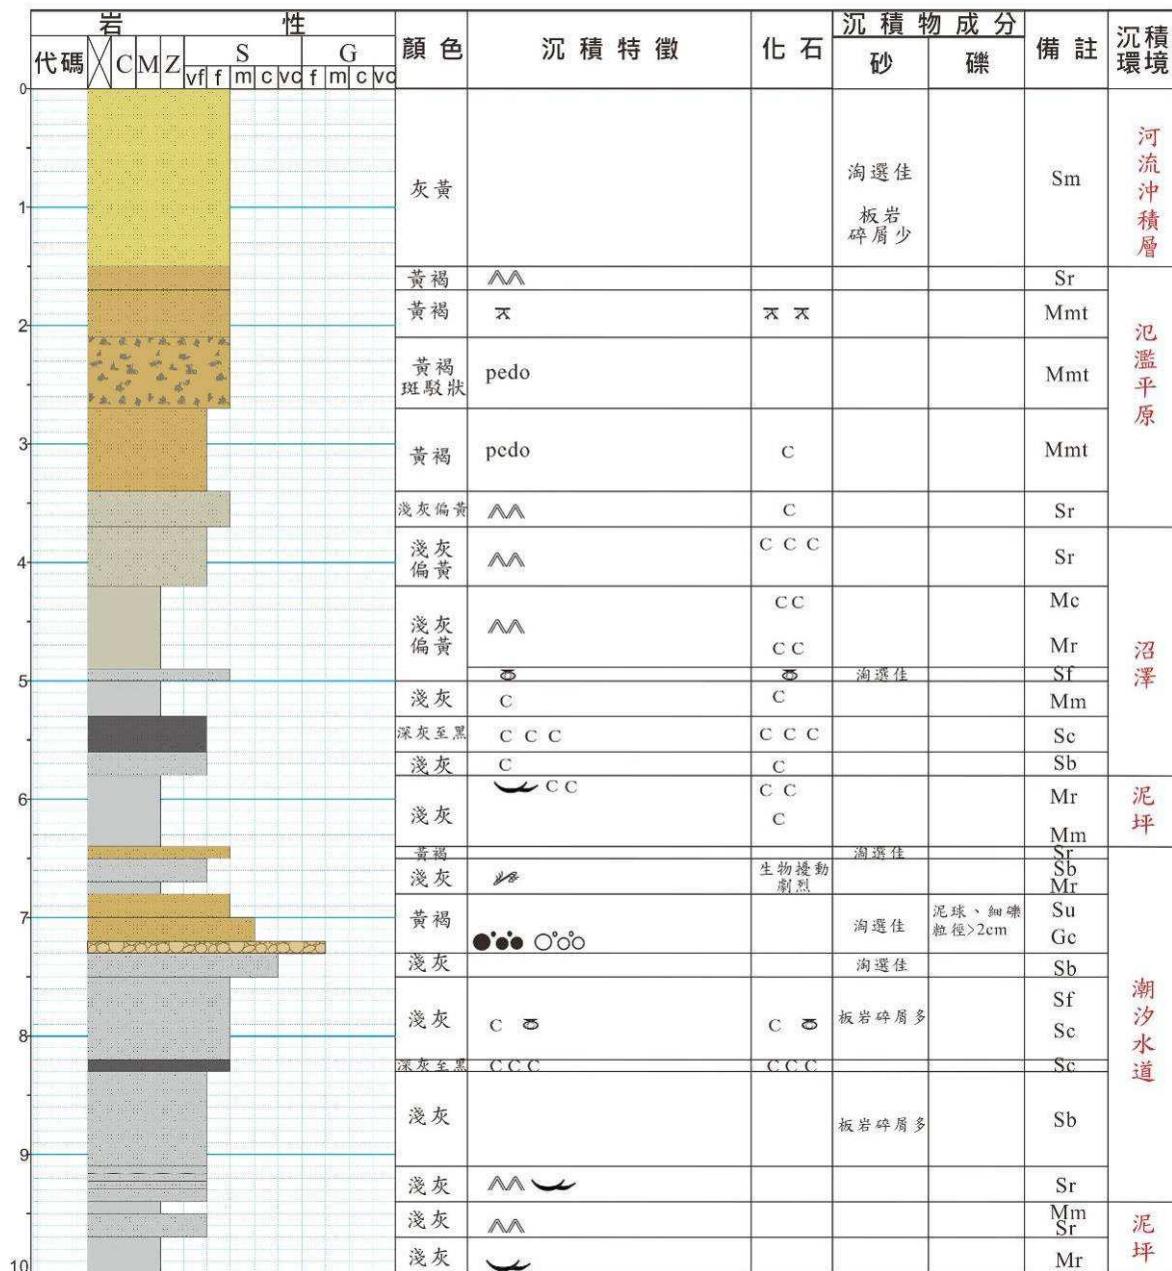
B3 岩心記錄與沉積環境變遷

B3 岩芯分析結果如附件 4.2，地層的分布呈深部淺灰色地層漸變為淺部黃褐色地層，無明顯可見侵蝕面。細部觀察，最深部至 7.3 米深度，夾薄砂紋理之泥層及具波痕的泥質細砂層交替出現，應是處在泥坪及砂坪環境快速變遷的過渡帶上；7.3 米深度上覆一層厚 10 公分之黃褐色極粗砂至細礫層且具侵蝕性底面，其中富含泥球、小礫石及貝殼破片，應是潮汐水道的底部，隨後上覆之淘選佳黃褐色中砂層、細砂層與淺灰色之泥層、泥質細砂層交替出現，表示此時夾帶陸相沉積物，且砂泥層的界面可見沉積同時變形的荷重構造，表示沉積速率快速，因此推測此時應為一侵蝕水道環境，且水道延伸至內部之泛濫平原；深 6.4 米處轉變為泥坪；深度 5.8-3.4 米處覆蓋一層碳質物富集之泥層或泥質極細砂，沉積物中常見波痕且生物擾動劇烈，屬於沼澤環境；深度 3.4-1.5 米，沉積物由深部之泥質極細砂漸變為泥質細砂，常見斑駁狀紋理並可見植根，表示已出露地表且輕度土壤化，屬於氾濫平原環境；深度 1.5 米至地表，堆積淘選佳細砂，特徵為厚層淘選佳且板岩碎屑少，屬於河流沖積層。

井位：大昌橋B3
 井深：10m
 座標X：177999.316
 Y：2543049.151
 Z：16.9m
